# Compte-rendu des observations post-tempêtes sur le littoral aquitain (décembre 2013 – janvier 2014)

Rapport final

**BRGM/RP-63182-FR**  
Janvier 2014

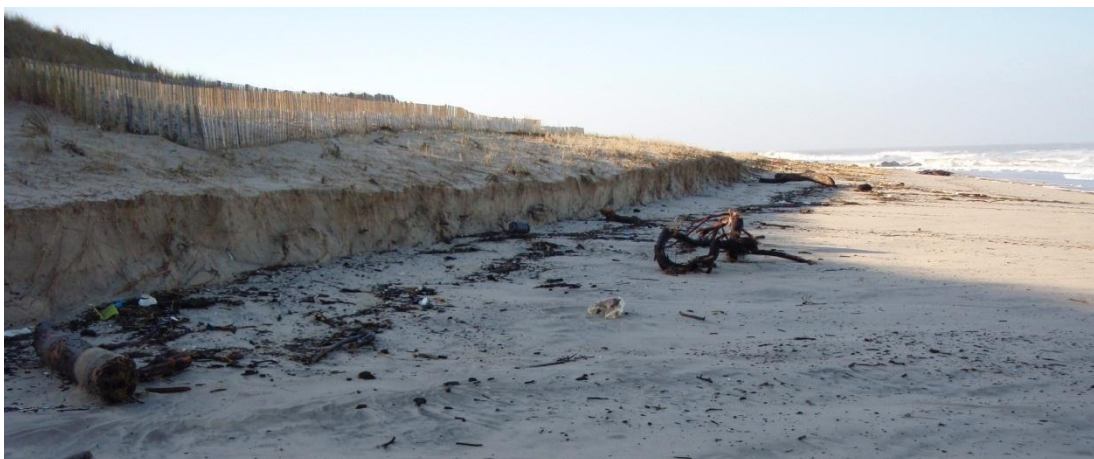
Figure 8 - Formation de falaises sur la dune embryonnaire au niveau du secteur des Huttes, en aval par rapport à la dérive littorale et les ouvrages (Soulac-sur-Mer, 07/01/2014, BRGM).

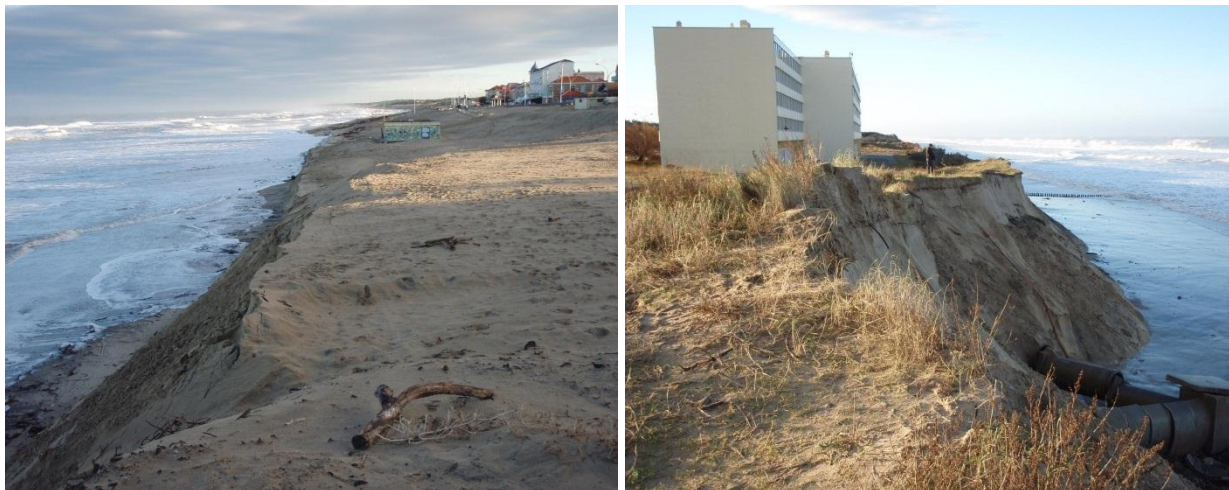
Figure 9 - Gauche : recul du front de mer au Nord de l'immeuble Le Signal ; Droite : érosion majeure au droit du Signal, séparé du haut de falaise par 15 m de dune (Soulac-sur-Mer, 07/01/2014, BRGM).

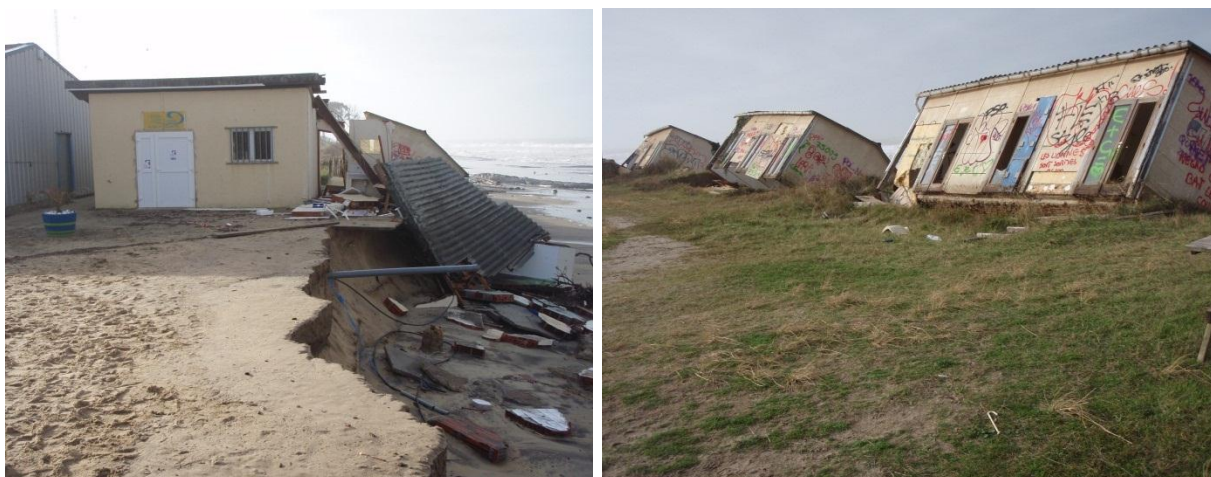
Figure 10 - Gauche : effondrement du club de surf au Sud de Soulac ; Droite : effondrement de 3 anciens bâtiments du camping Sud (Soulac-sur-Mer, 07/01/2014, BRGM).

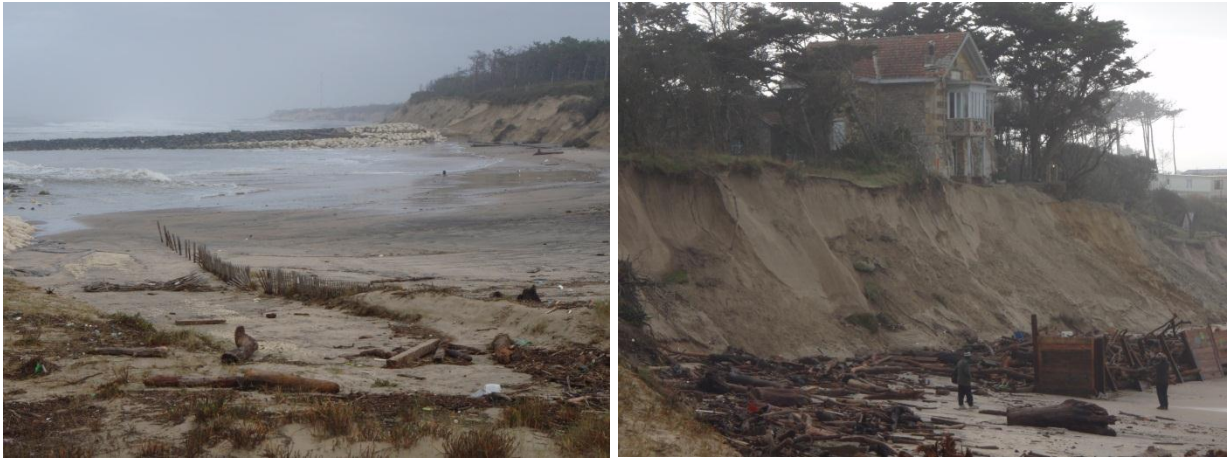
Figure 11 - Gauche : falaise continue jusqu'au camping au Nord des ouvrages ; Droite : érosion du cordon dunaire au droit de la Villa « Surprise » à l'Amélie (Soulac-sur-Mer, 07/01/2014, BRGM).

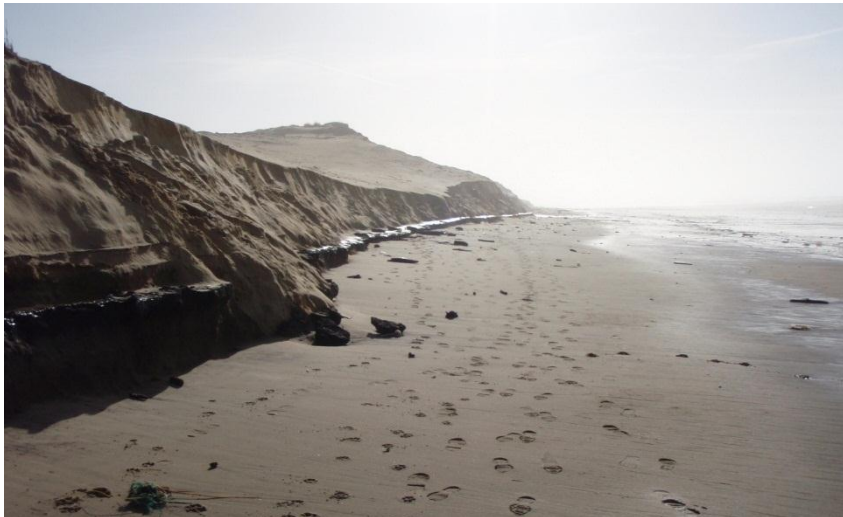
Figure 12 - Falaise généralisée sur le pied de dune de la plage Nord (Montalivet, 07/01/2014, BRGM).

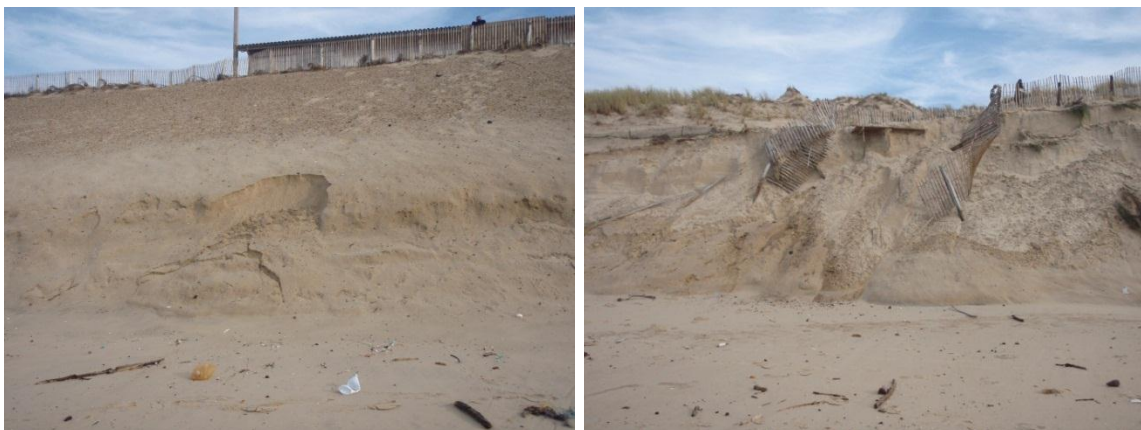
Figure 14 - Gauche : falaise active au droit du poste de secours ; Droite : destruction d'un accès de plage (Carcans, 07/01/2014, BRGM).

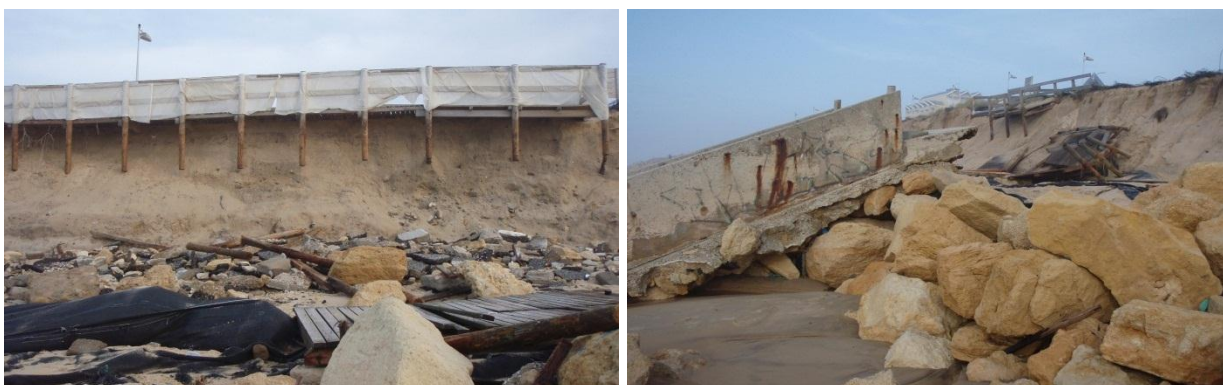
Figure 15 - Déchaussement de la promenade de bord de mer en bois. Gauche : zone de l'escalier n°1 (le plus au Nord) ; Droite : zone de l'escalier n°2 (Lacanau, 07/01/2014, BRGM).

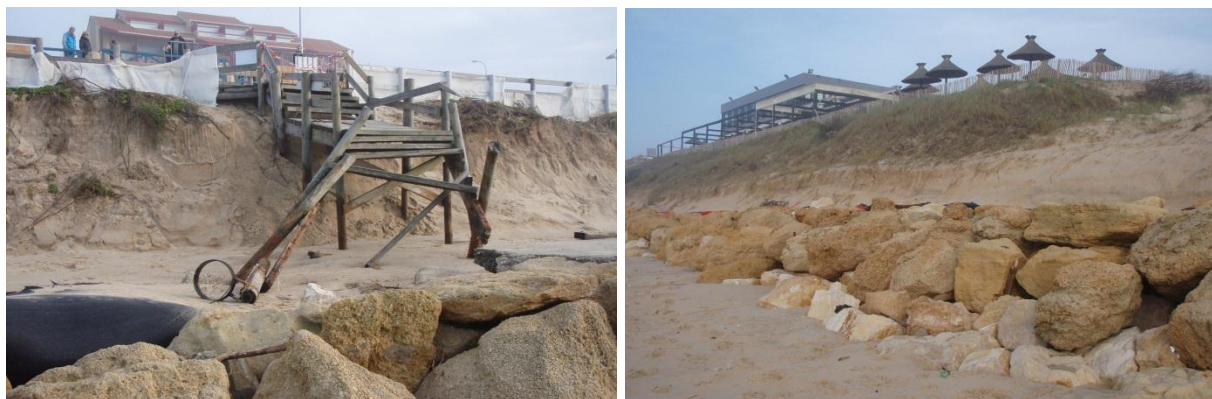
Figure 16 - Gauche : destruction de l'escalier n°3 (au droit de l'épi Nord) ; Droite : formation d'une falaise dunaire en arrière des enrochements au niveau du restaurant « Le Kayoc » (Lacanau, 07/01/2014, BRGM).

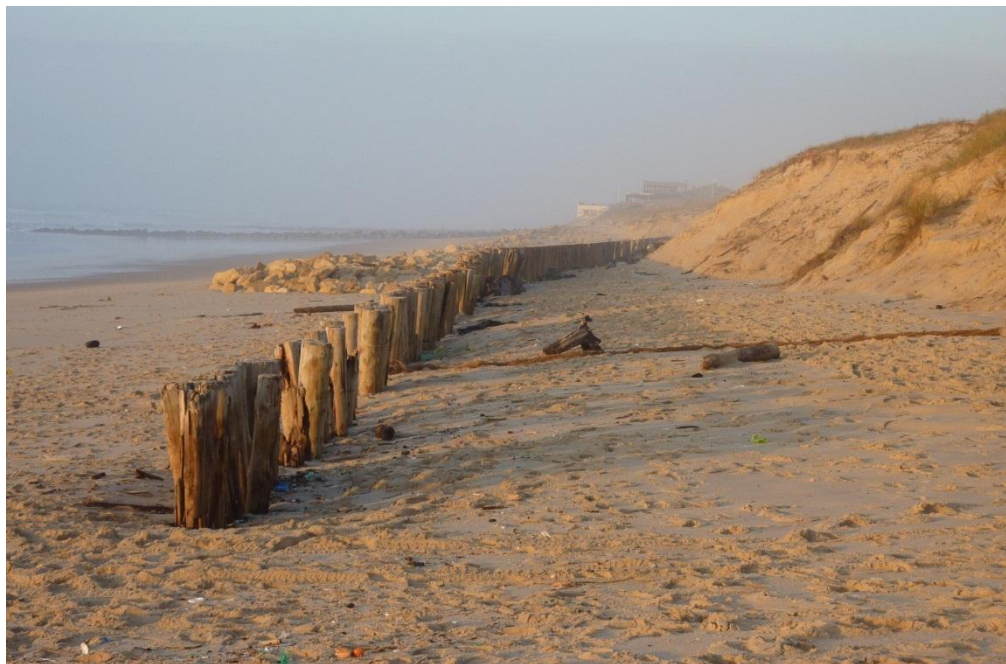
Figure 17 – Recul du pied de dune de plus de 10 m entre le 1<sup>er</sup> et 9 janvier 2014, entre l'héliport et la fin des pieux (Lacanau, 09/01/2014, GIP Littoral Aquitain).

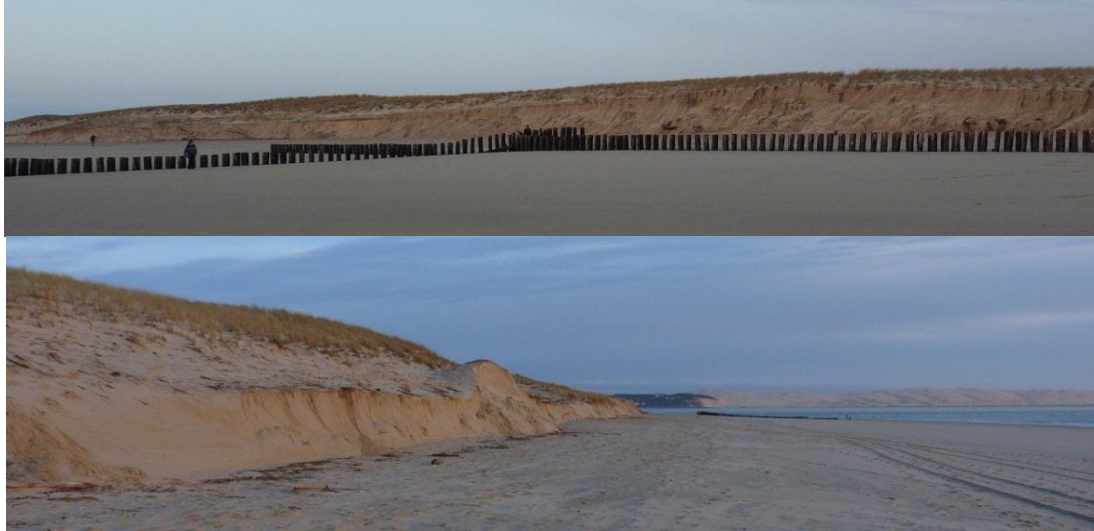
Figure 22 - Falaise d'érosion au niveau du profil 12 sur la Pointe du Cap Ferret le 7 décembre 2013 (haut) et le 9 janvier 2014 (bas), (BRGM).

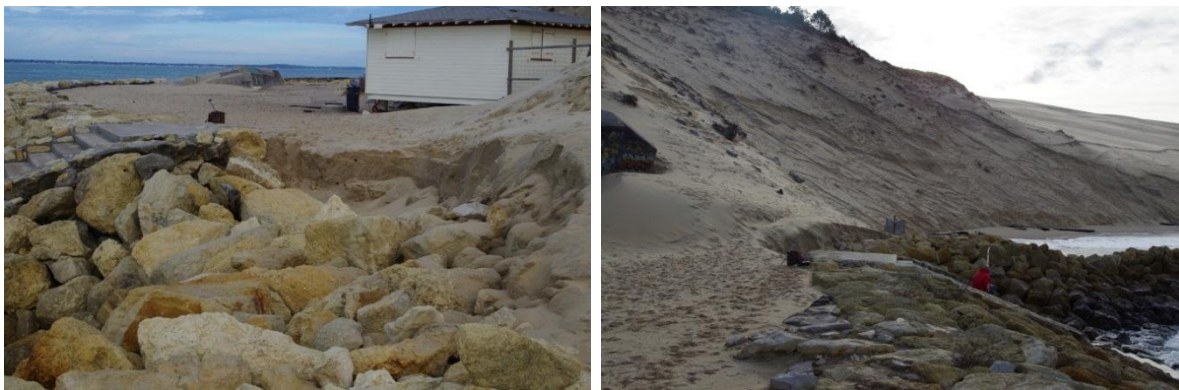
- La Corniche : Dégradation du musoir de la Corniche, affaissement et basculement de blocs, accentuation des points faibles existants (08/01/2014, BRGM, Figure 25).

Figure 25 - Dégradation du Musoir de la Corniche (La-Teste-de-Buch, 08/01/2014, BRGM).

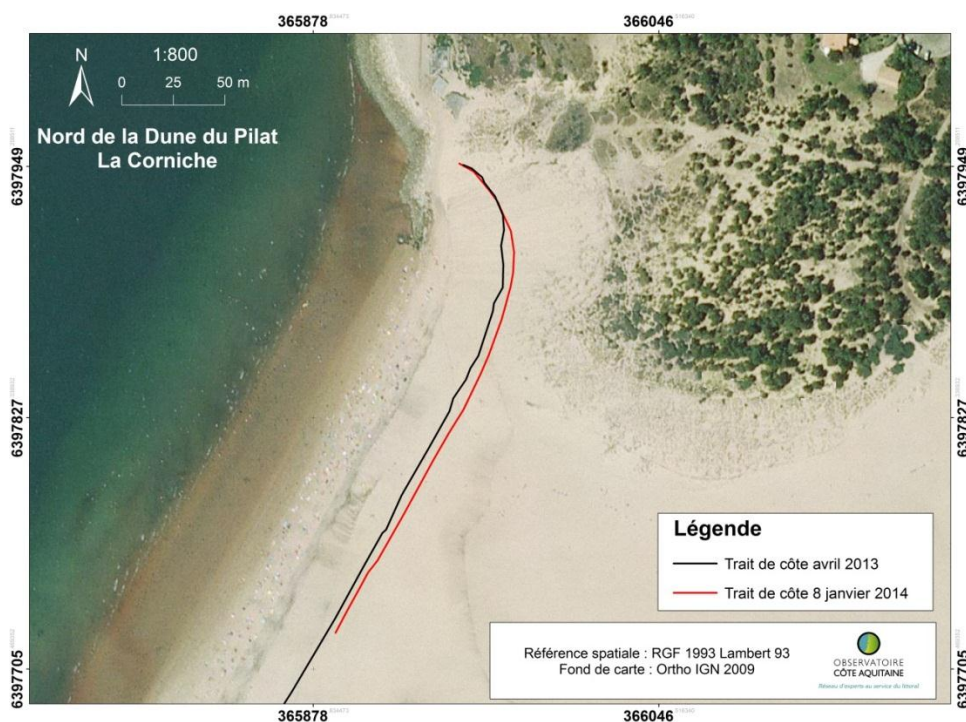
Figure 26 - Recul du pied de dune de 5 m environ entre avril 2013 et janvier 2014 (BRGM).

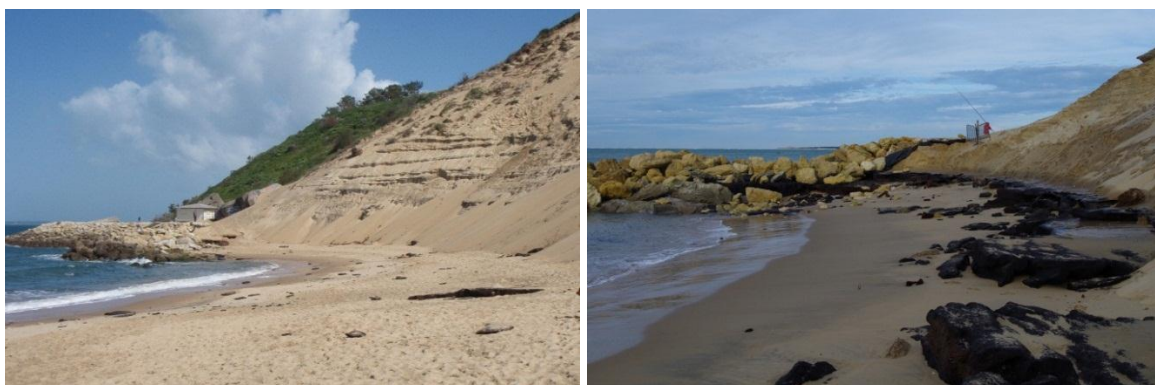
Figure 28 - Érosion de la plage, apparition du paléosol, à gauche : avril 2013, à droite : janvier 2014 (08/01/2014, BRGM).

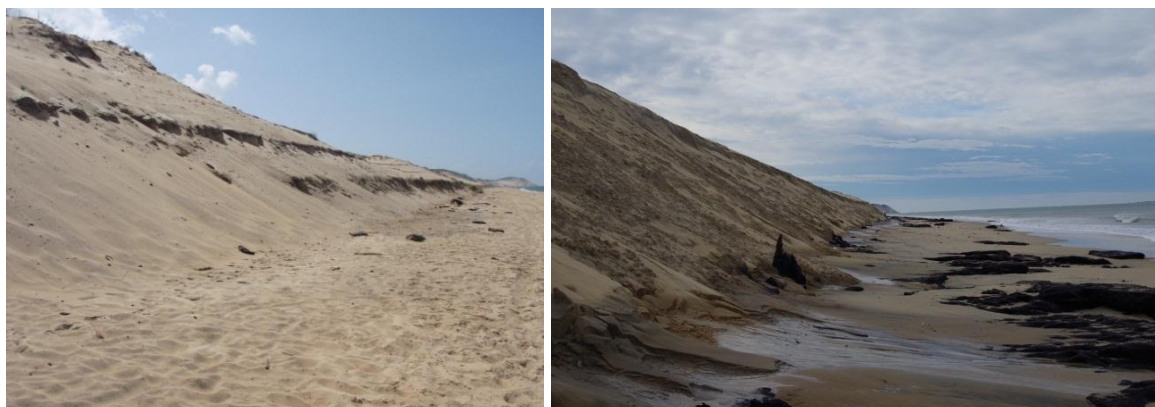
Figure 29 - Érosion du pied de dune et de la plage, apparition du paléosol, à gauche : avril 2013, à droite : janvier 2014 (08/01/2014, BRGM,).

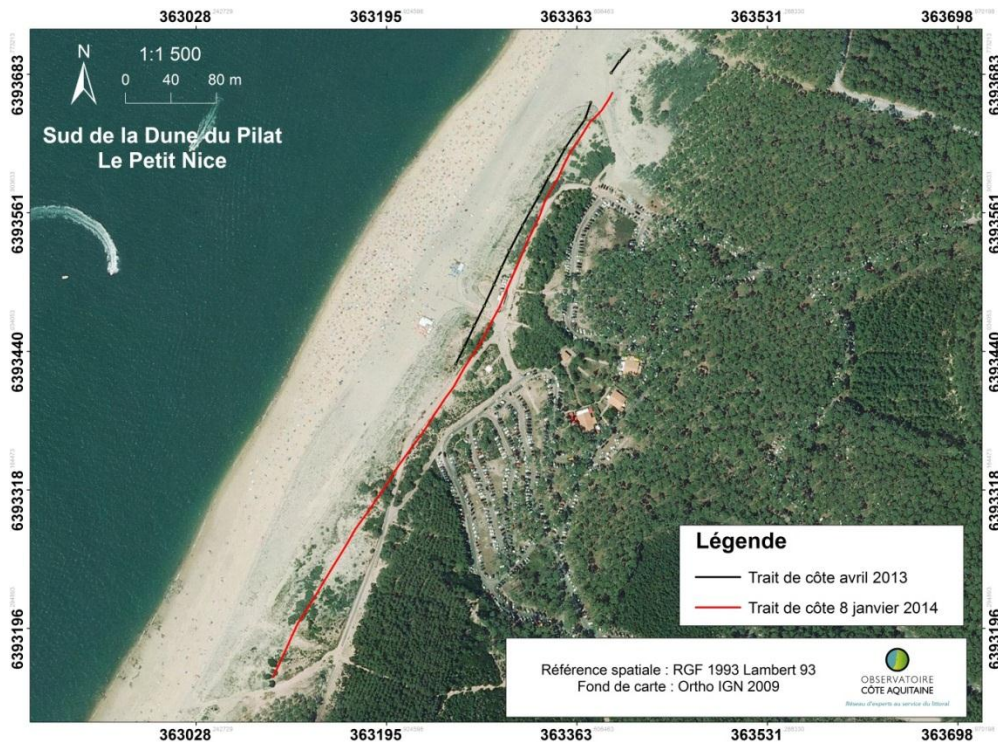
Figure 31 - Recul du pied de dune d'une dizaine de mètres environ depuis avril 2013 (BRGM).

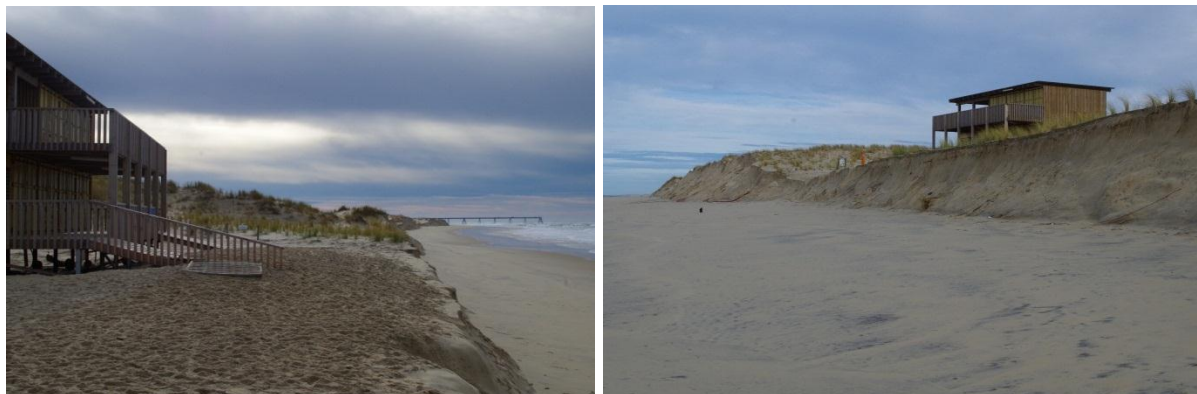
Figure 32 – Érosion de la dune au droit du poste de secours de La Salie (La-Teste-de-Buch, 08/01/2014, BRGM).

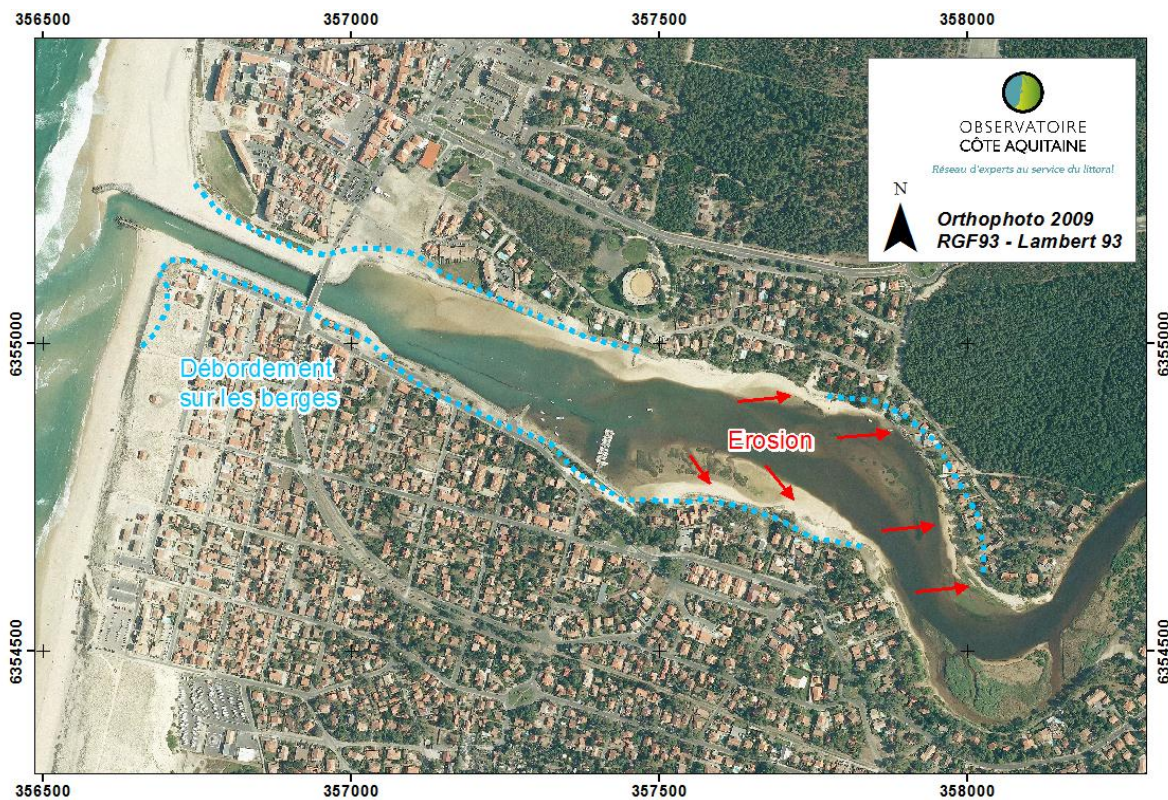
Figure 36 - Débordement sur les berges et forte érosion en amont du courant (BRGM).

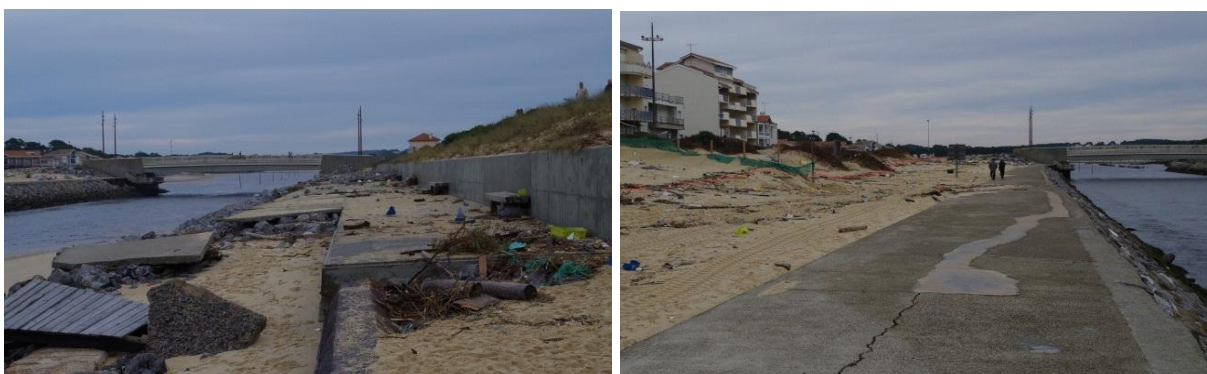
Figure 37 - Surverse des ouvrages, dépôt de débris et déplacement de blocs (Mimizan, 08/01/2014, BRGM).

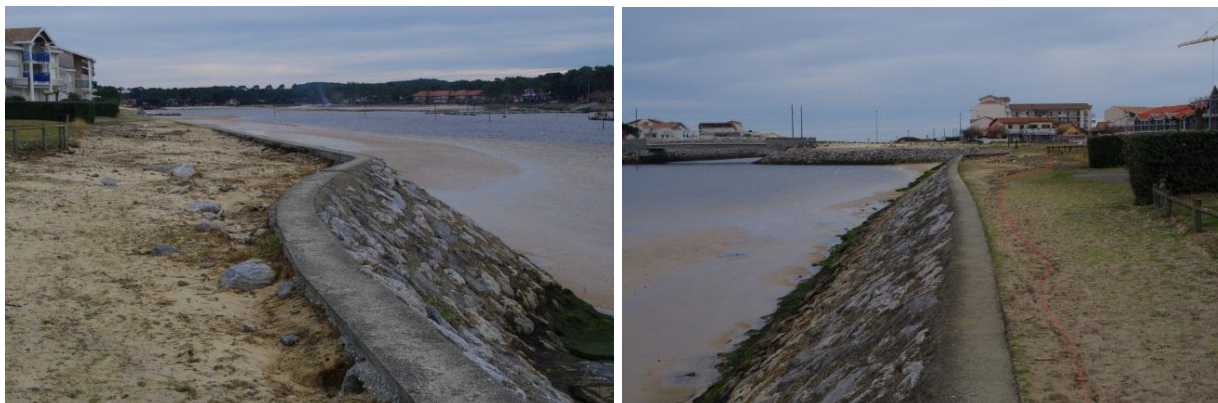
Figure 38 - Surverse du perré à l'intérieur du courant et érosion du sommet de l'ouvrage (Mimizan, 08/01/2014, BRGM).

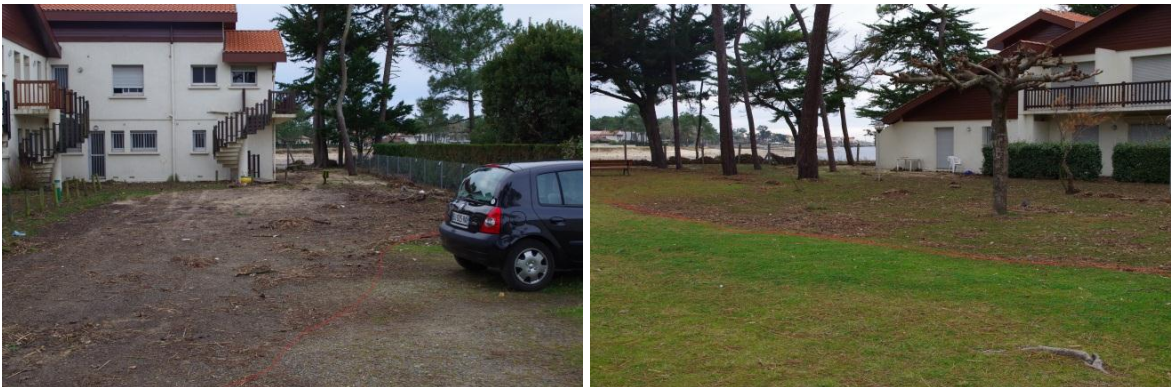
Figure 40 - Submersion dans le quartier du Parc d'Hiver (Mimizan, 08/01/2014, BRGM).

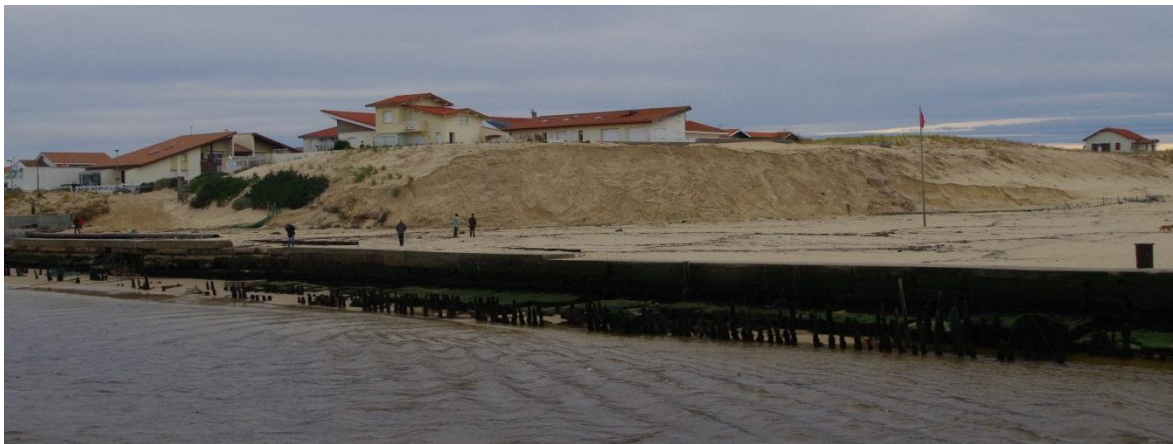
Figure 42 - Érosion de la dune directement au Sud du courant, dont le sommet fut atteint par les vagues (Mimizan, 08/01/2014, BRGM).

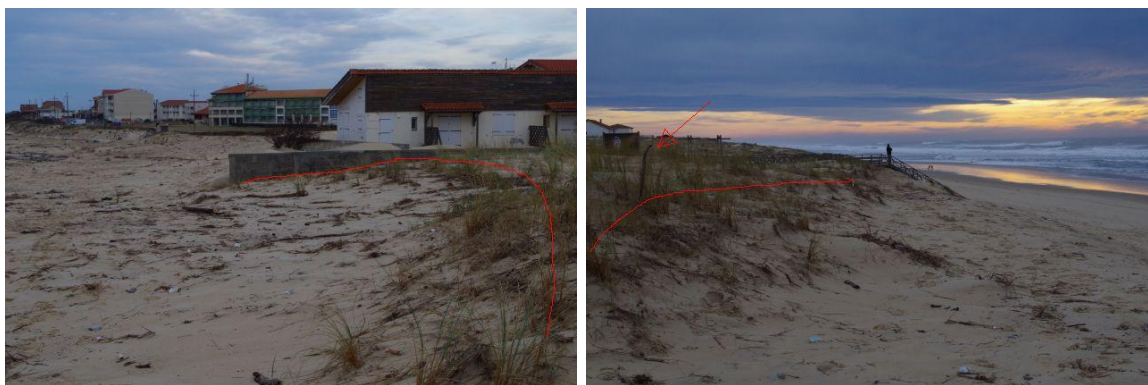
Figure 43 - Laisse de mer au sommet de la dune au Sud du courant (Mimizan, 08/01/2014, BRGM).

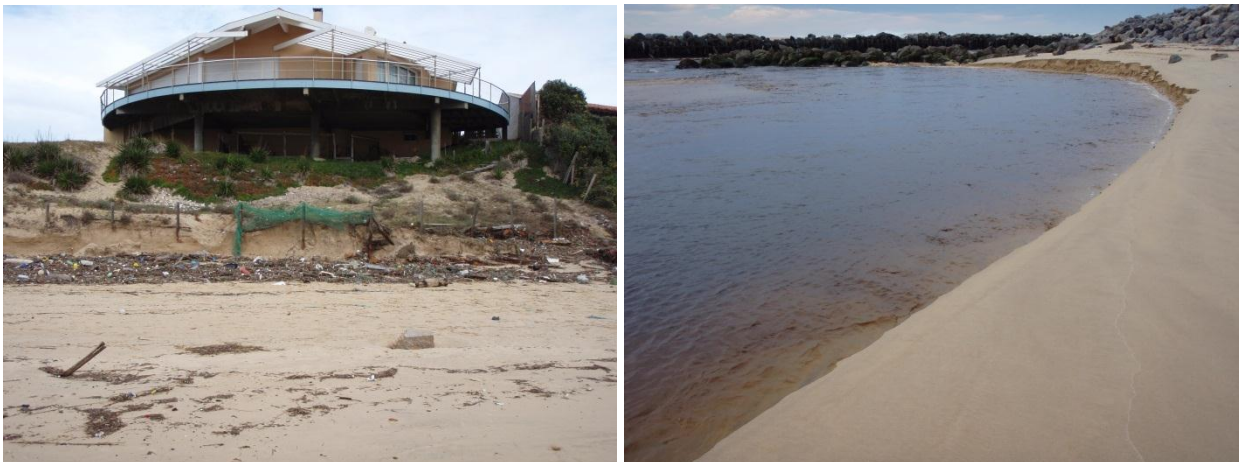
Figure 44 - Érosion des berges au sein du courant (Contis, 08/01/2014, BRGM).

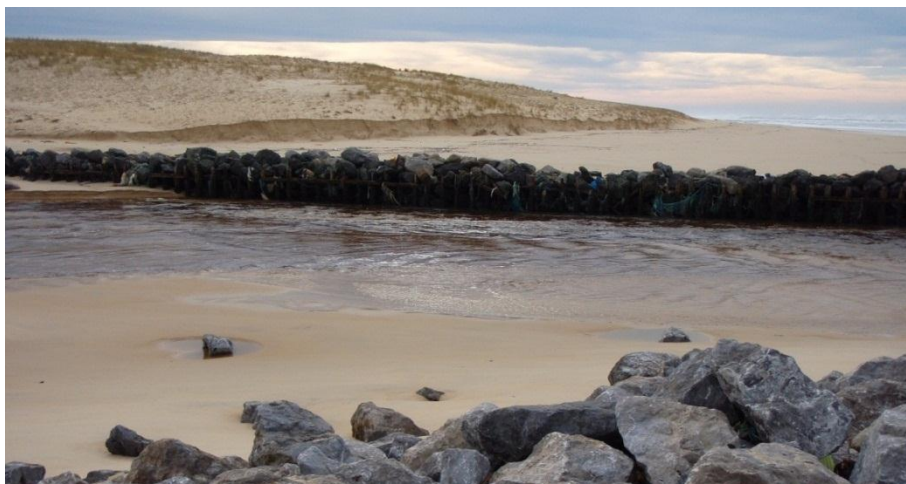
Figure 45 - Érosion de la dune directement au Sud du courant (Contis, 08/01/2014, BRGM).

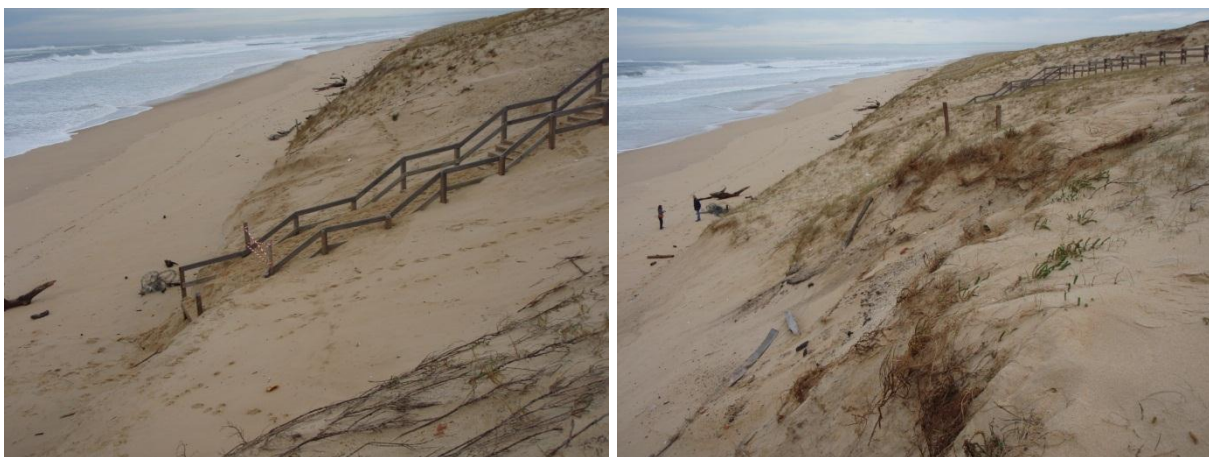
Figure 46 - Gauche : destruction de la base de la descente de plage ; Droite : entaille d'érosion au Sud de la descente de plage (Messanges, 08/01/2014, BRGM).

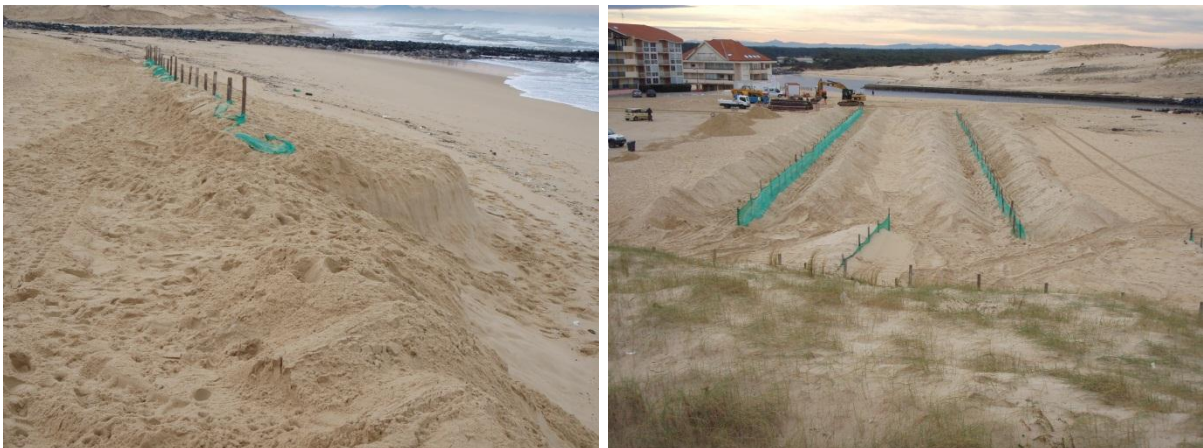
Figure 48 - Gauche : érosion de la dune sur la plage centrale ; Droite : reprofilage de la plage et restauration du système de protection par la commune (Vieux-Boucau, 08/01/2014, BRGM).

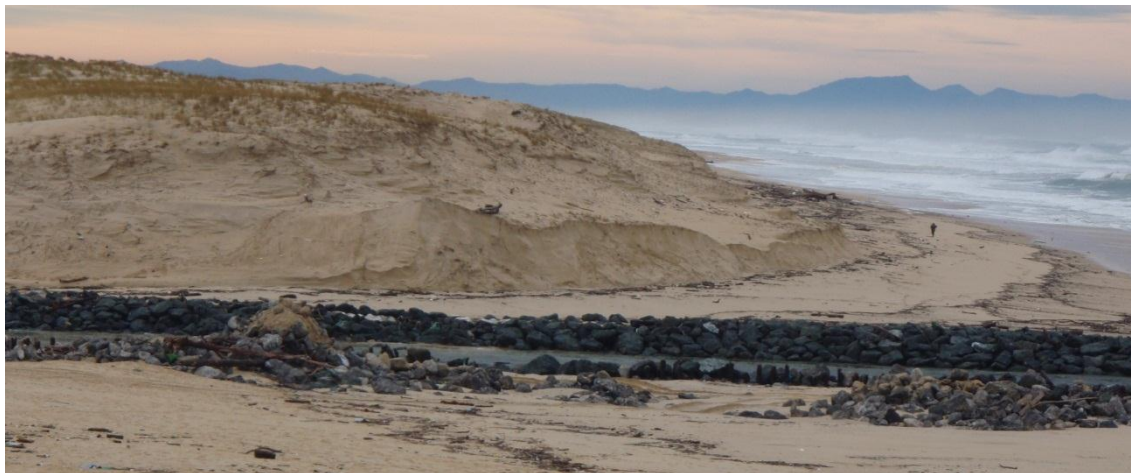
Figure 49 - Érosion de la dune directement au Sud du courant (Soustons, 08/01/2014, BRGM).

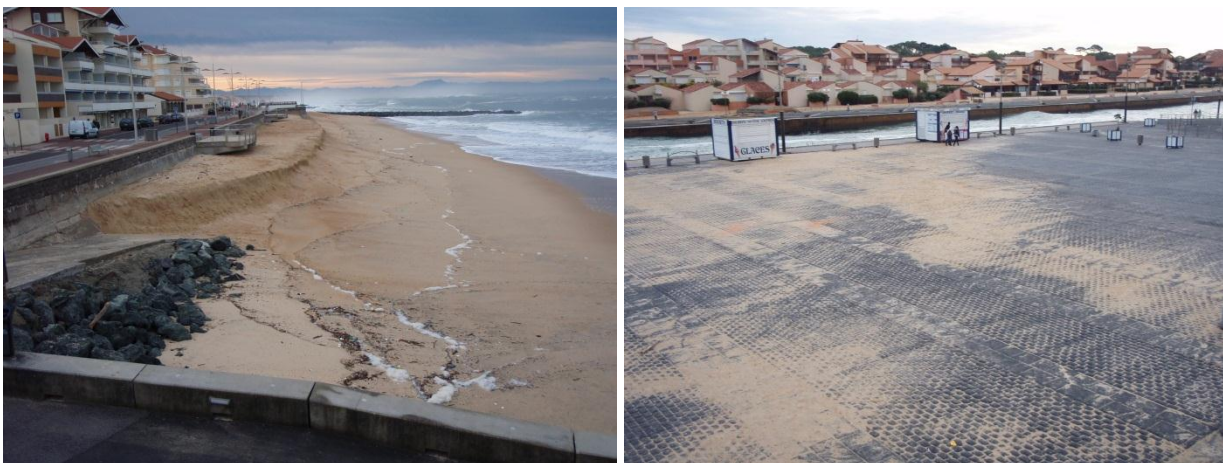
Figure 50 - Gauche : érosion de la Plage centrale ; Droite : submersion et dépôt de sable sur la promenade de la jetée Sud (Capbreton, 08/01/2014, BRGM).

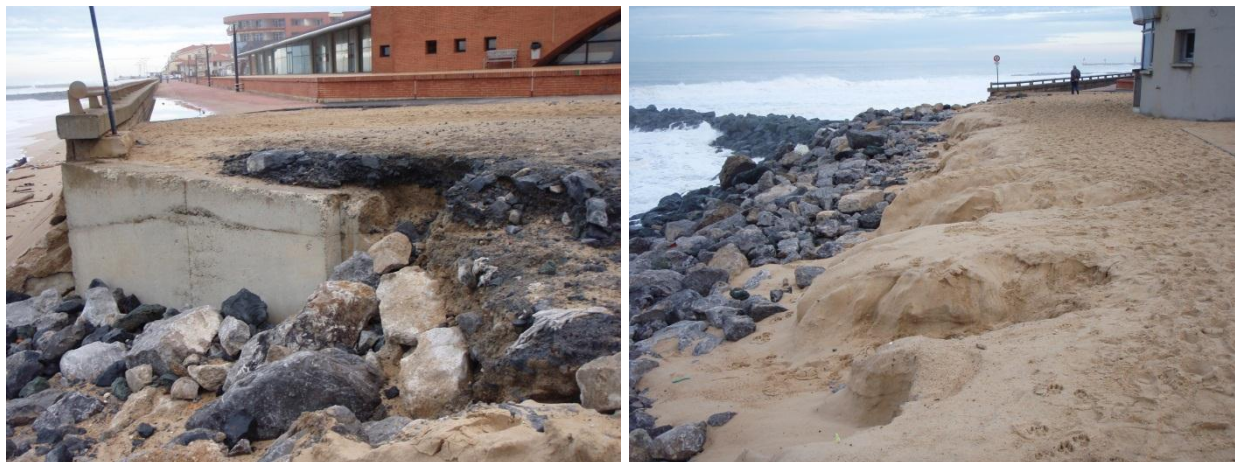
Figure 51 - Gauche : altération des enrochements au Nord de la Plage de la Savane ; Droite : érosion du stock sableux surplombant les enrochements (Capbreton, 08/01/2014, BRGM).

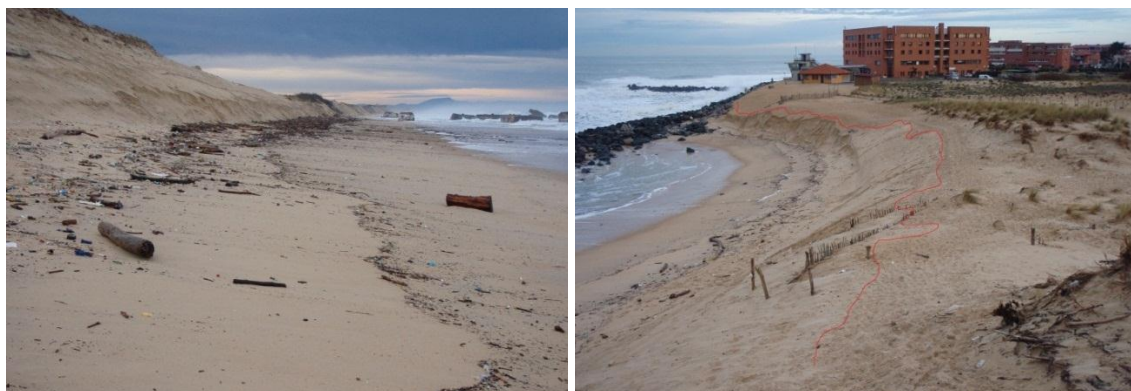
Figure 52 - Gauche : falaise vive sur la Plage de la Savane ; Droite : matérialisation en rouge du runup (hauteur maximale du jet-de-rive) sur la Plage de la Savane (Capbreton, 08/01/2014, BRGM).

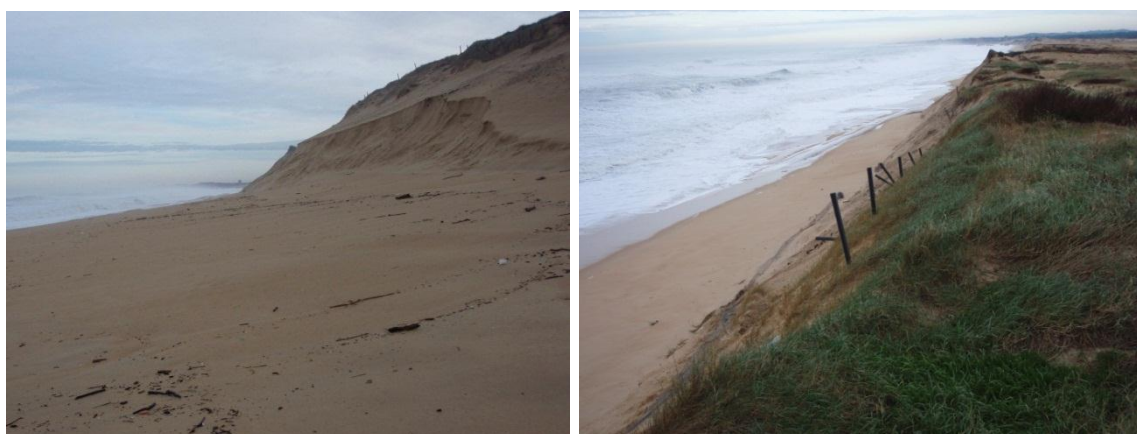
Figure 53 - Gauche : entaille d'érosion marine sur la Plage de la Pointe, visible à partir de la station d'épuration ; Droite : destruction de l'ouvrage géotextile longitudinal la Plage de la Pointe, initialement en pied de dune (Capbreton, 08/01/2014, BRGM).

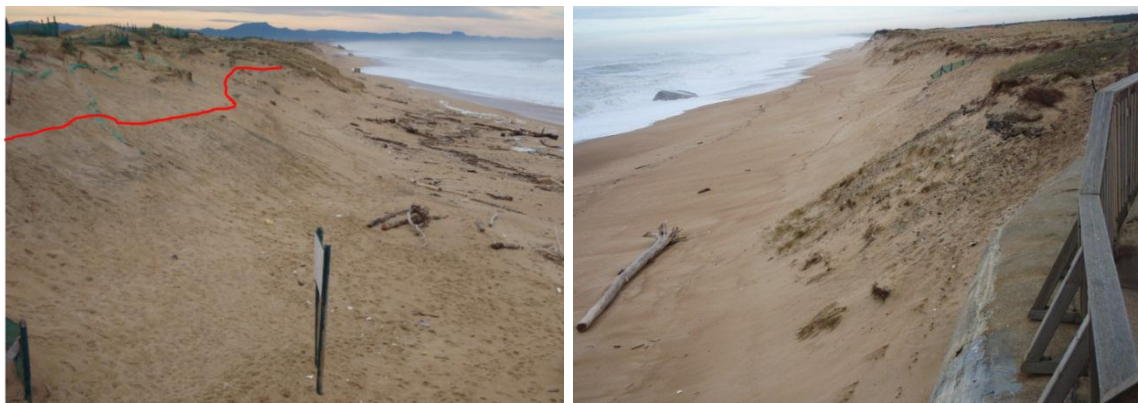
Figure 54 - Gauche : matérialisation du runup en rouge (hauteur maximale du jet-de-rive) au niveau du Plan plage ; Droite : érosion continue jusqu'à Capbreton (Labenne, 08/01/2014, BRGM).

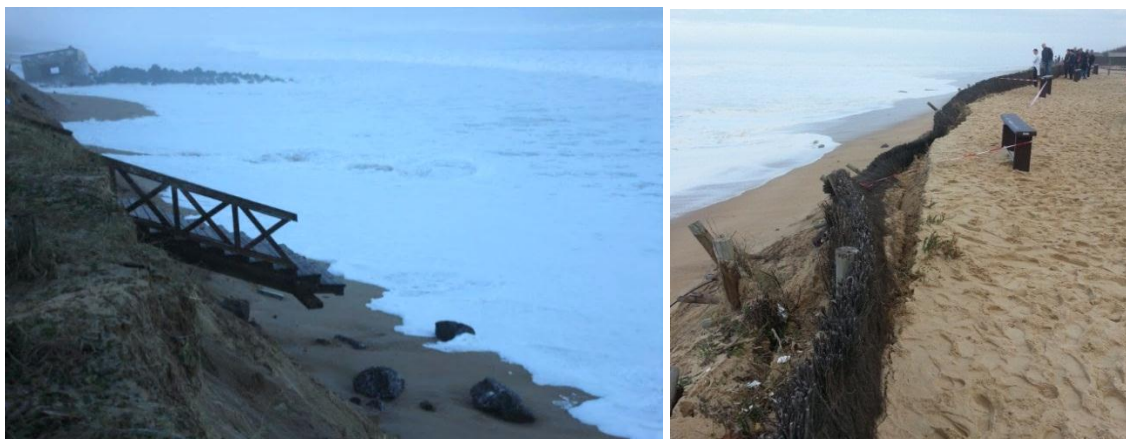
Figure 55 – Gauche : destruction de l'accès de plage dans la nuit du 6 au 7 janvier 2014 ; Droite : érosion et affaissement du sommet de falaise (Ondres, 07/01/2014, Commune d'Ondres).

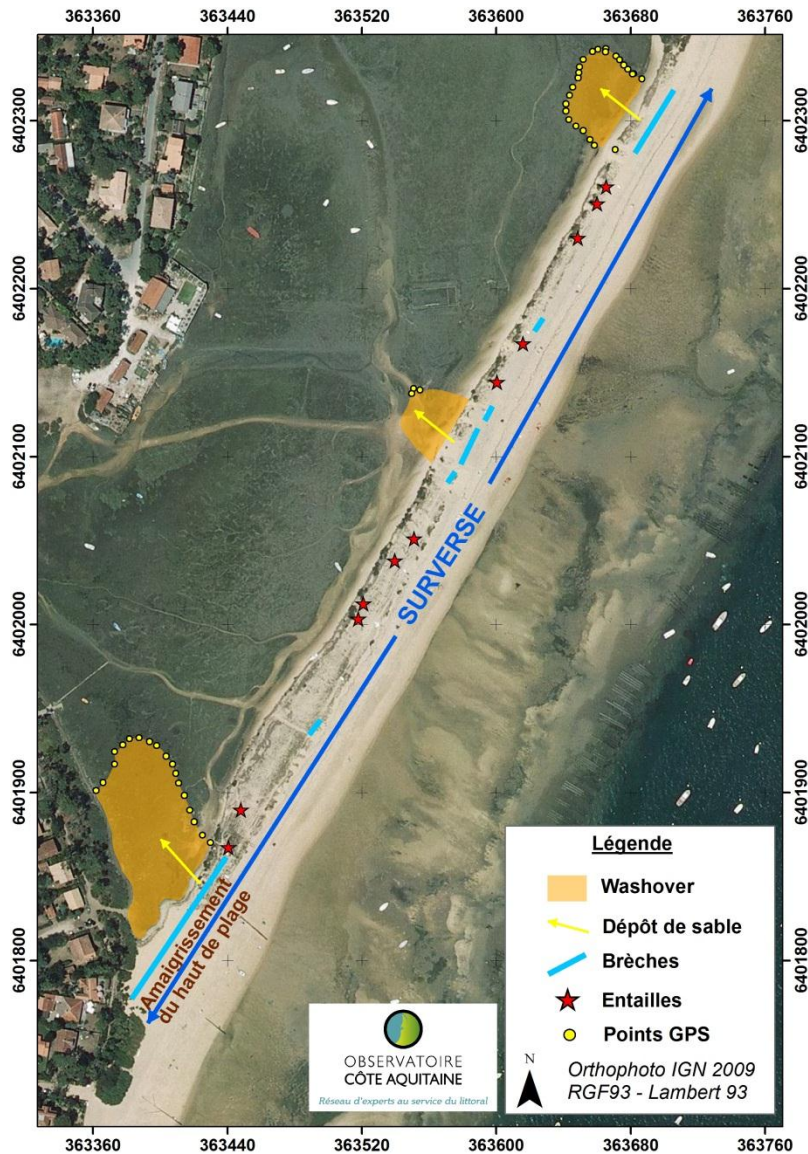
Figure 61 - Erosion de la partie Sud de la flèche sableuse du Mimbeau (BRGM).

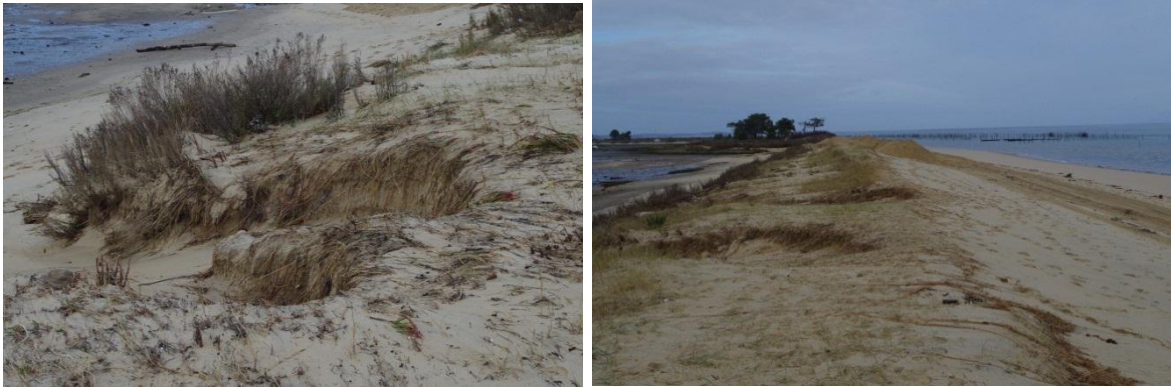
Figure 62 - Exemple d'entailles d'érosion marine au niveau de la flèche sableuse du Mimbeau du côté lagune (Lège-Cap-Ferret, 09/01/2014, BRGM).

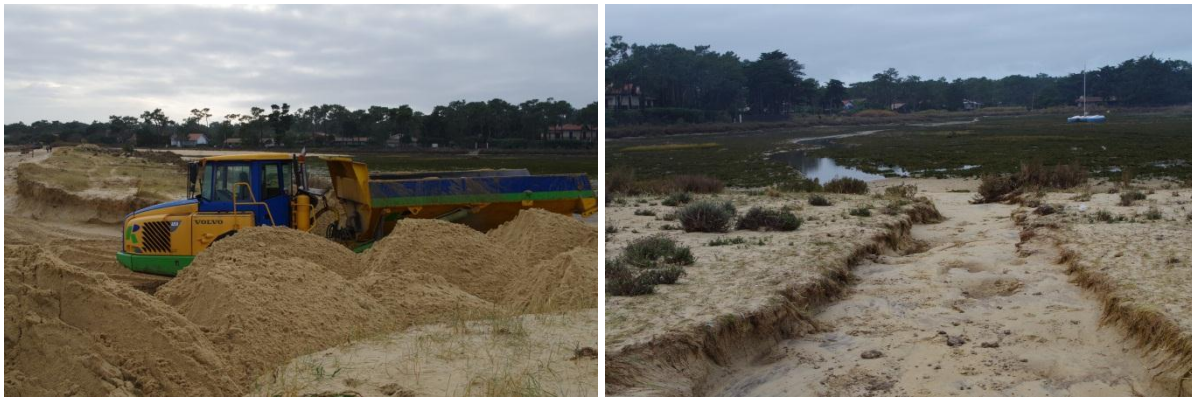
Figure 63 - Exemple de brèche au niveau de la flèche sableuse du Mimbeau (Lège-Cap-Ferret, 09/01/2014, BRGM).

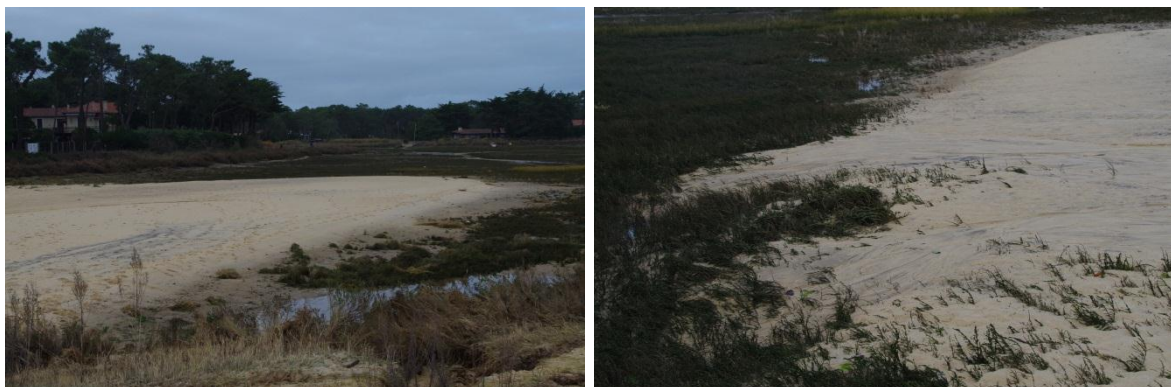
Figure 64 - Dépôt de sable dans la lagune du Mimbeau au droit des brèches, recouvrement de la végétation (Lège-Cap-Ferret, 09/01/2014, BRGM).

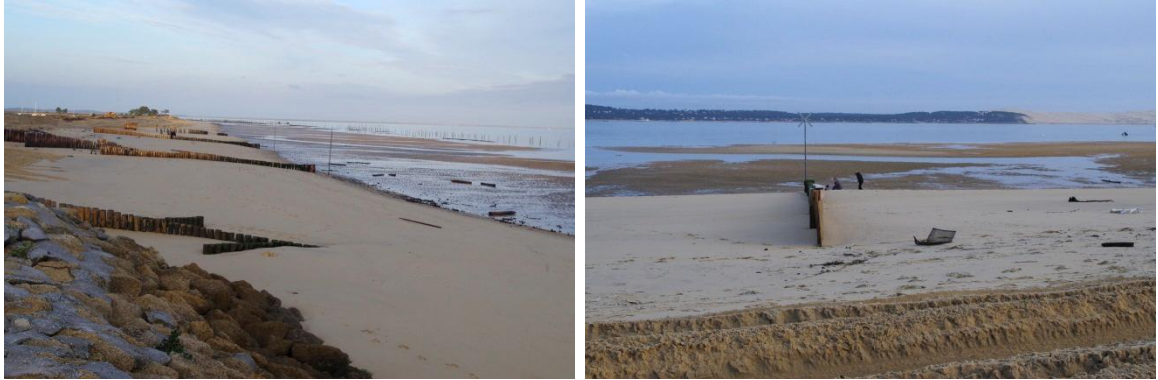
Figure 65 - Plage du Mimbeau, pas d'érosion généralisée de la plage (Lège-Cap-Ferret, 09/01/2014, BRGM).

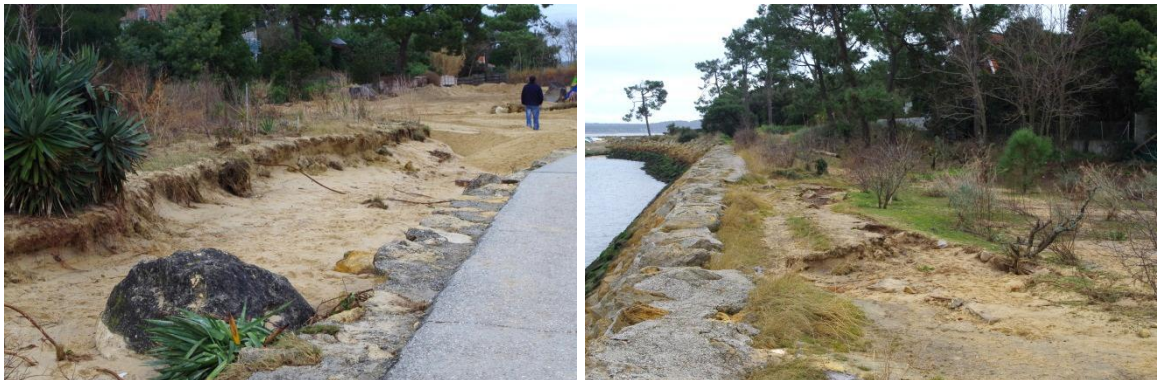
Un dépôt de sable s'est produit dans la lagune au droit de chacune des brèches (Figure 64). Il n'y a pas d'érosion marquée de la plage côté bassin (Figure 65, Figure 64), excepté au niveau de la racine de la flèche sableuse (Figure 66). Une dégradation de l'ouvrage en enrochement a été constaté (Figure 67).

Figure 67 - Dégradation de l'ouvrage sous l'effet des vagues, franchissement par paquets de mer et érosion au sommet et en arrière de l'ouvrage (Lège-Cap-Ferret, 09/01/2014, BRGM).

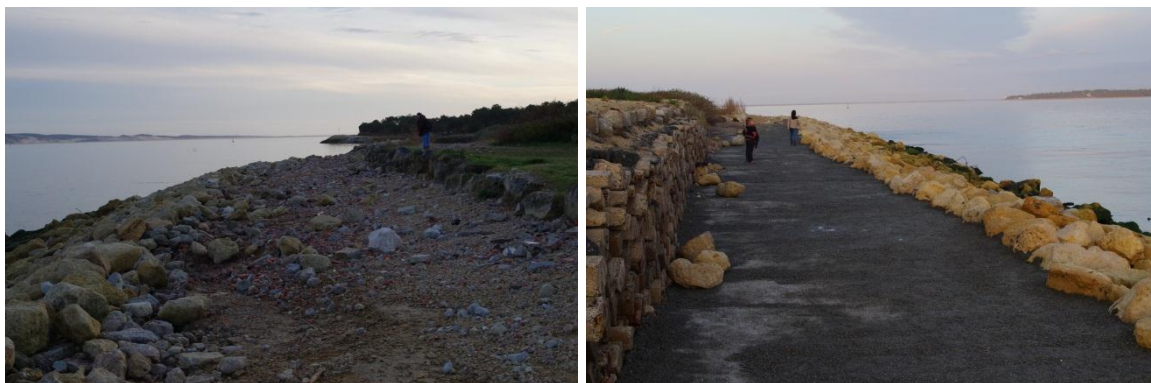
- Hortense et secteur des 44 Hectares : Dégradation de l'ouvrage (enrochement) avec déplacement de blocs (Figure 68). Surverse locale avec dépôt de sable et de vase (Figure 69).

Figure 68 - Déplacement de blocs au niveau de l'enrochement de la Pointe du Cap Ferret à Hortense (Lège-Cap-Ferret, 09/01/2014, BRGM).
