# Compte-rendu des observations post-tempêtes sur le littoral aquitain (décembre 2013 – janvier 2014)

Rapport final

**BRGM/RP-63182-FR**  
Janvier 2014

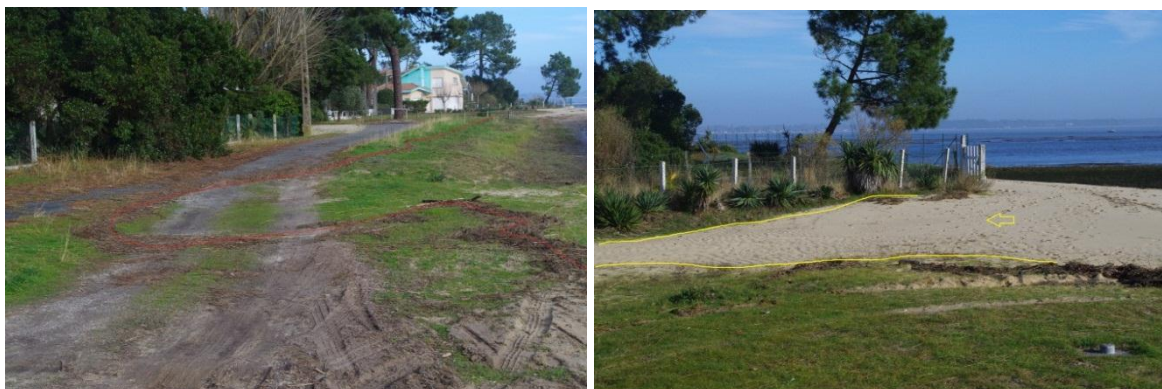
Figure 70 - Gauche : laisse de mer, anse de Bertic à Claouey ; Droite : dépôt de sable, anse de Bertic à Claouey (Lège-Cap-Ferret, 09/01/2014, BRGM).

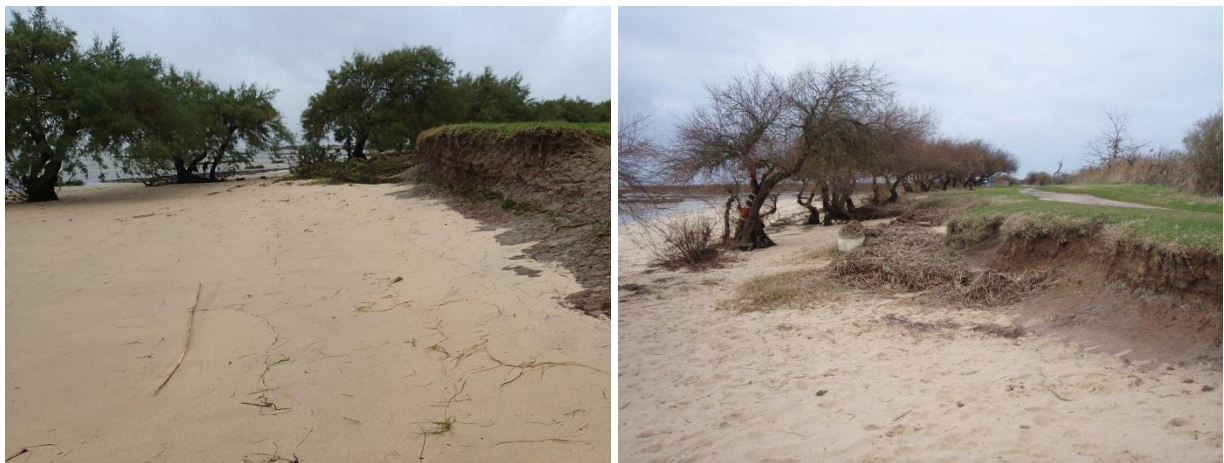
Figure 73 – Abaissement de la plage de Graveyron durant les tempêtes du début d'hiver 2013-2014.  
Gauche : expertise du 06/11/2013 ; Droite : expertise du 23/01/2014 (Audenge, BRGM).

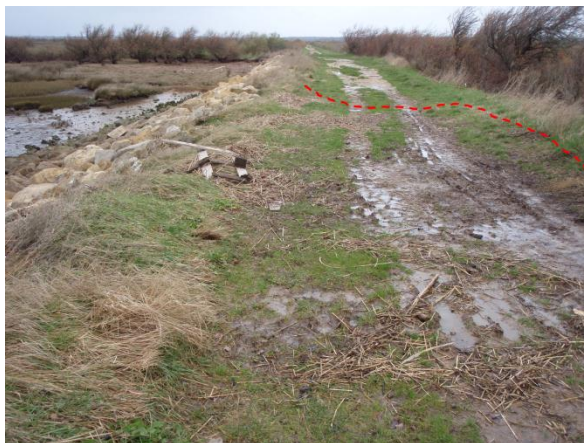
Les digues en enrochement des domaines de Certes et Graveyron orientées Nord-Ouest/Sud-Est ne semblent pas avoir subi de dégradation généralisée mais présentent ponctuellement des entailles d'érosion à leur sommet avec des laisses de mer mettant en évidence des surverses locales par la mer (Figure 74).

Figure 74 – Surverse marine (tirets rouges) et érosion des terrains au sommet des enrochements sur le domaine de Graveyron (Audenge, 23/01/2014, BRGM).

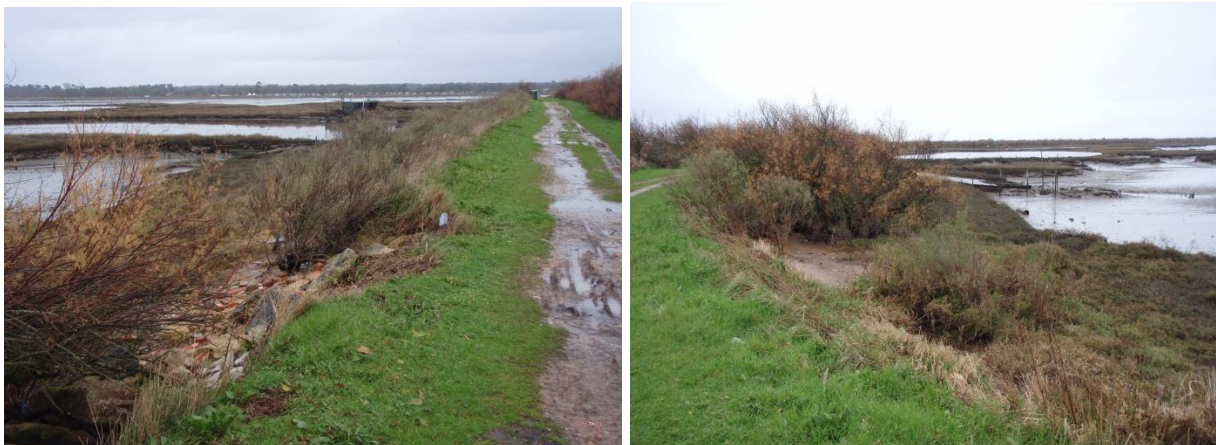
Figure 76 – Érosion généralisée du pied de la digue protégeant le domaine endigué de Certes (Audenge, 23/01/2014, BRGM).

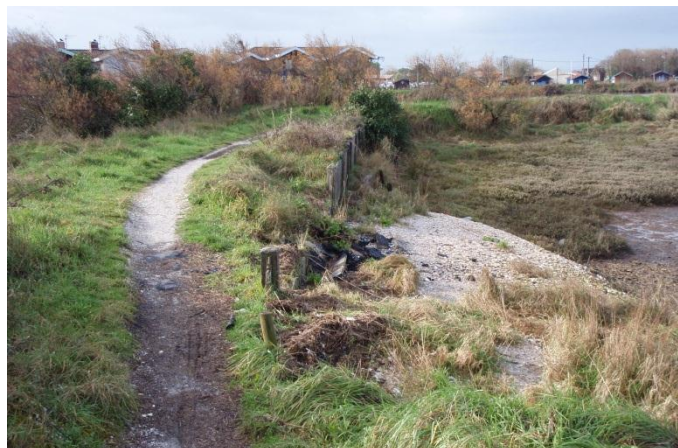
Aucune dégradation majeure des digues n'a été constatée. En revanche, l'érosion marine a pu se poursuivre et être accentuée au niveau de certains tronçons sensibles des digues (point bas et entailles d'érosion déjà existants, Figure 78).

Figure 78 – Exemple d'un point sensible face à l'érosion marine au niveau de la digue de la maline de l'Ascot entre les ports de Gujan et Larros (Gujan-Mestras, 23/01/2014, BRGM).

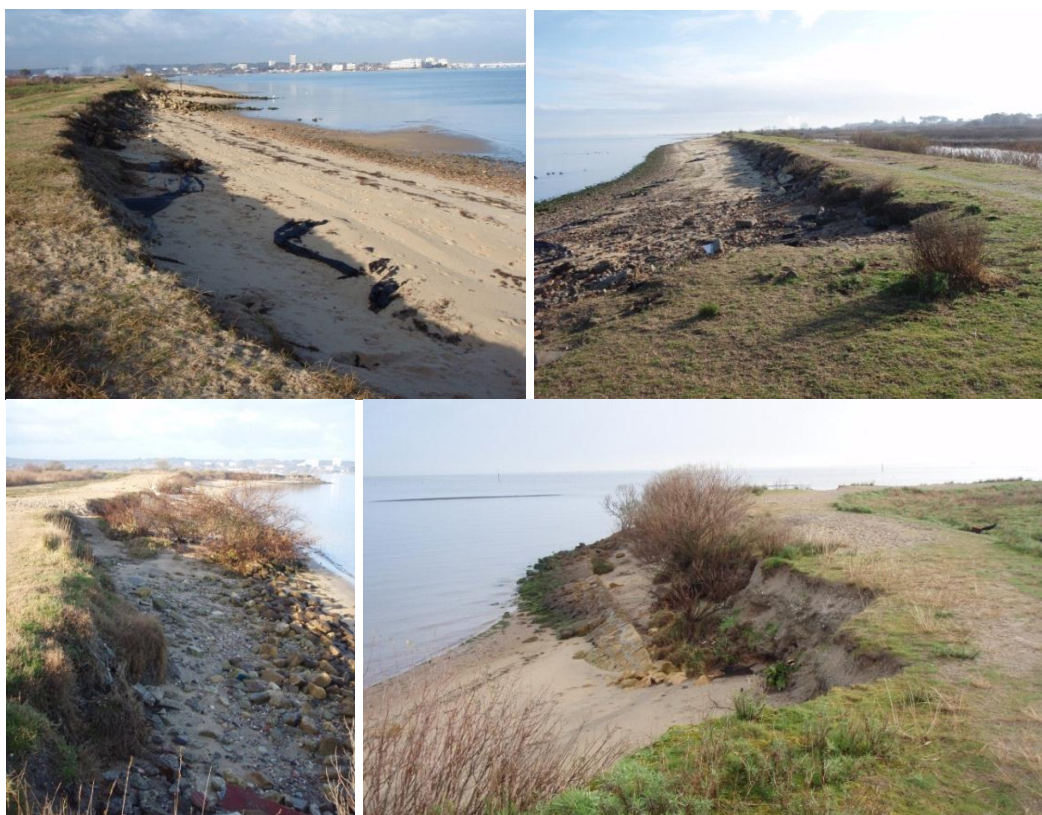
Figure 79 - Érosion du talus de la digue des Prés Salés Est (La-Teste-de-Buch, 23/01/2014, BRGM).

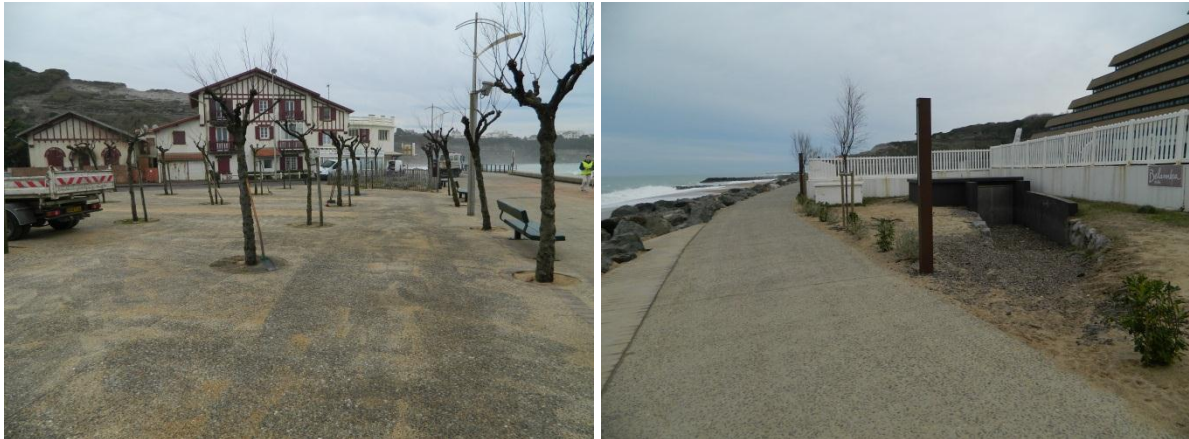
Figure 82 - Gauche : submersion du parking de l'Avenue des Vagues ; Droite : submersion de la promenade de La Chambre d'Amour jusqu'au pied du mur du Belambra (Anglet, 09/01/2014, BRGM).

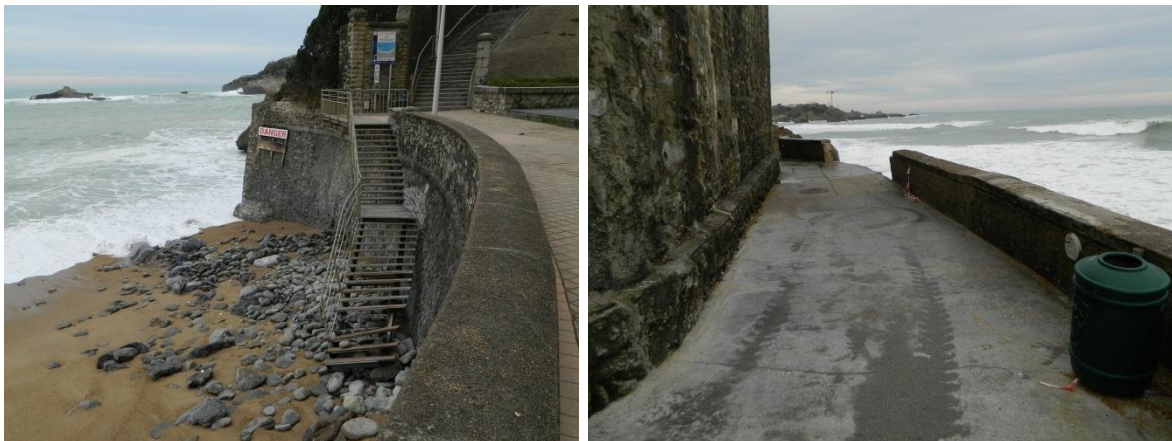
Figure 83 - Gauche : endommagement de l'escalier d'accès à la plage à l'extrémité Nord de la Grande plage ; Droite : destruction du parapet du perré au droit de l'Hôtel du Palais (Biarritz, 09/01/2014, BRGM).

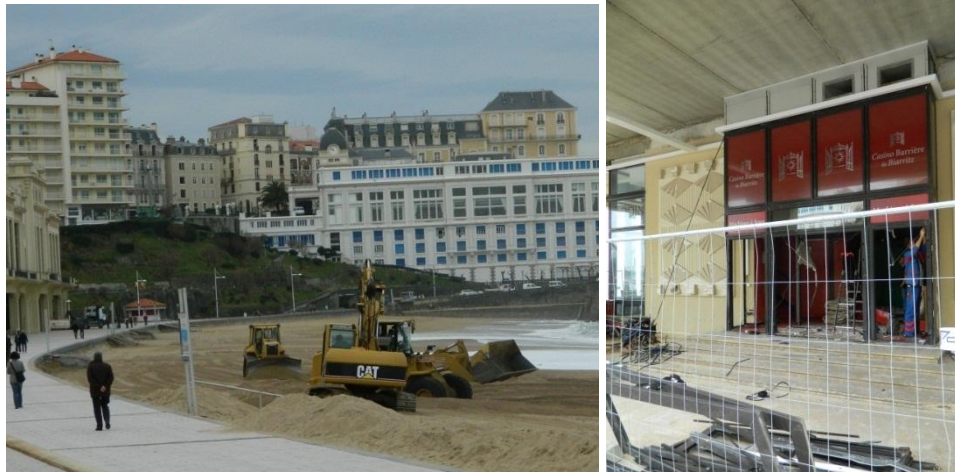
Figure 84 - Gauche : remodelage du sable sur la Grande plage faisant suite à son utilisation pour le merlon de protection du casino ; Droite : réparation des baies vitrées du casino, détruites dans la nuit du 6 au 7 janvier (Biarritz, 09/01/2014, BRGM).

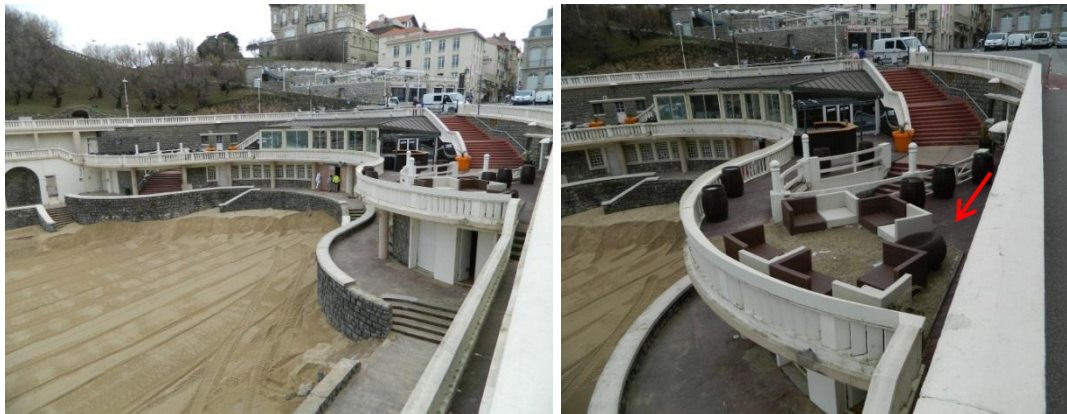
Figure 85 - Gauche : dégâts visibles sur le bâtiment, le parapet et les garde-corps du Port-Vieux ; Droite : laisse de mer (flèche rouge) atteignant la terrasse du restaurant (Biarritz, 09/01/2014, BRGM).

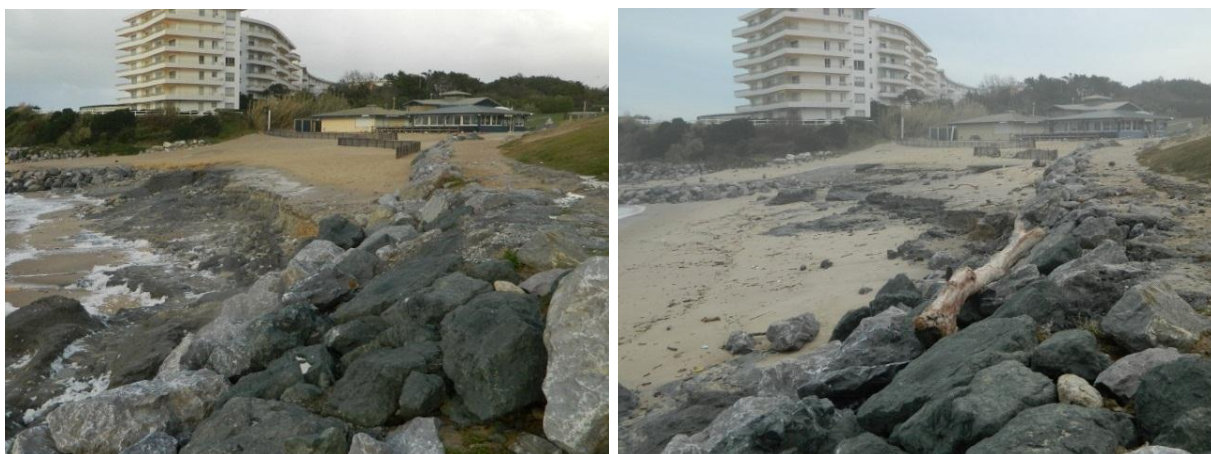
Figure 88 - Érosion marquée de la plage de Milady entre le 21 novembre 2013 (gauche, BRGM) et le 9 janvier 2014 (droite, BRGM). La microfalaise de bas de plage a rétrogradé et le stock sableux s'est réduit en haut de plage.

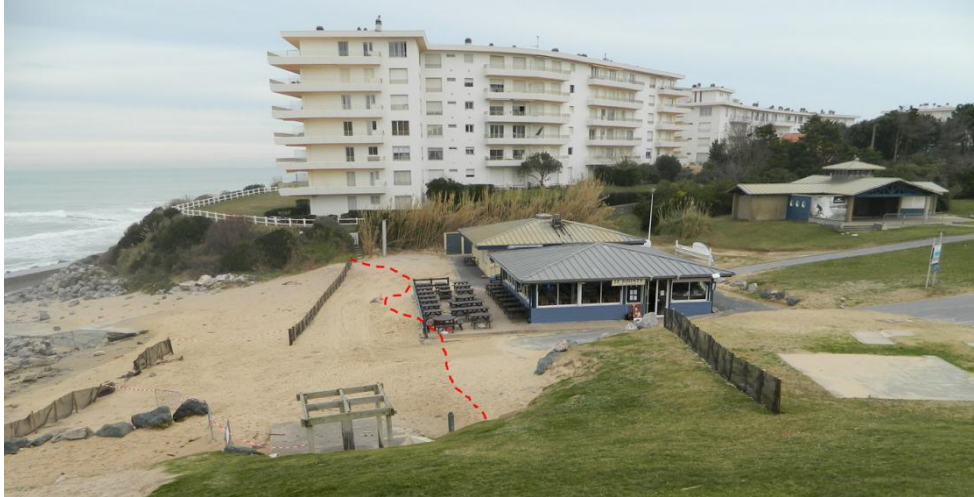
Figure 90 – Limite atteinte par les fortes vagues au niveau du restaurant de la plage de Milady (Biarritz, 09/01/2014, BRGM).

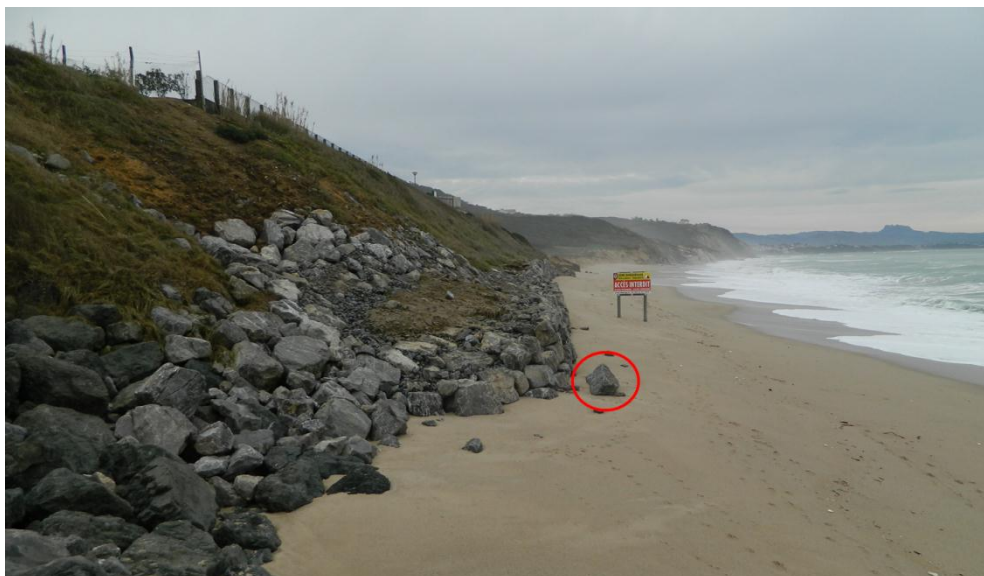
Figure 92 - Fragilisation des enrochements sur la plage de Pavillon Royal. Un bloc s'est désolidarisé et a été retrouvé en haut de plage à la suite de l'évènement du 6-7 janvier (Bidart, 09/01/2014, BRGM).

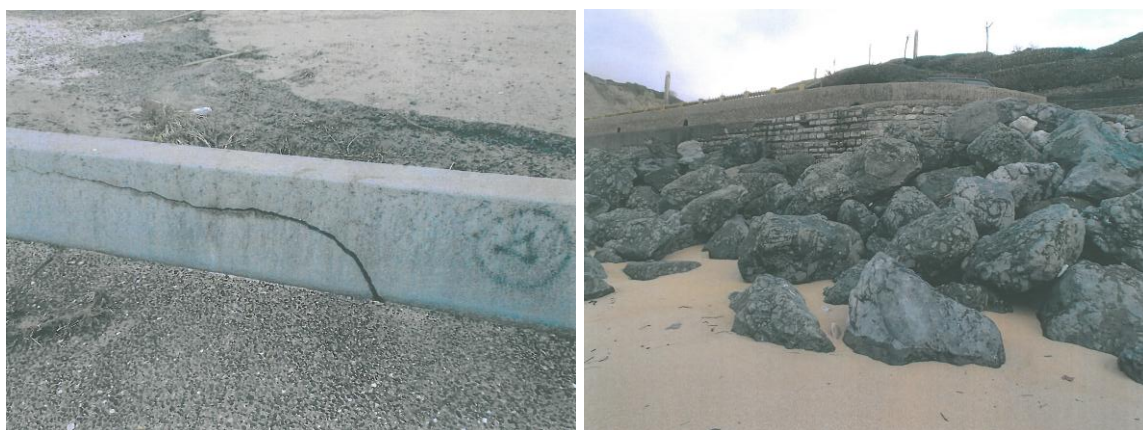
Figure 93 – Gauche : détérioration du parapet en béton à l'extrémité de la promenade ; Droite : fragilisation des enrochements sur la plage avec désolidarisation de plusieurs blocs (Bidart, 07/01/2014, Services Techniques, Mairie de Bidart).

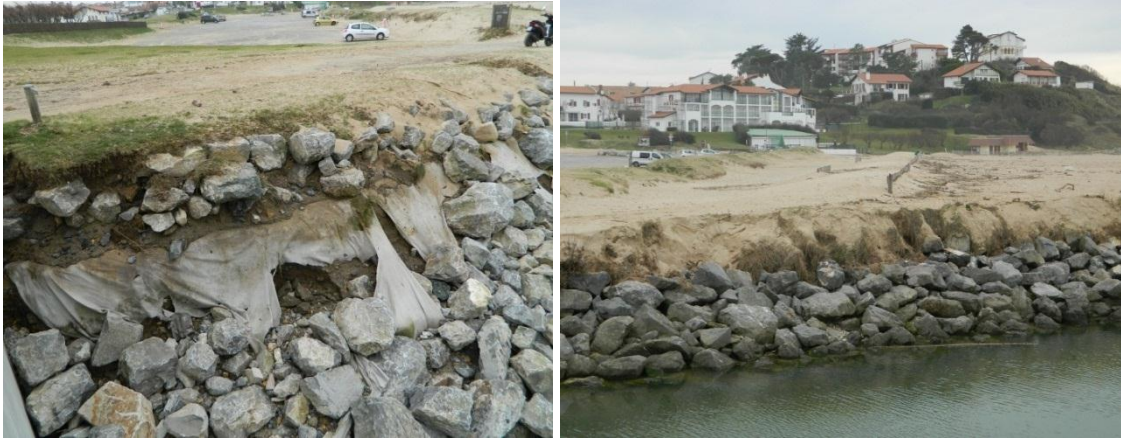
Figure 94 - Fragilisation des enrochements sur la rive gauche du débouché de l'Uhabia (Bidart, 09/01/2014, BRGM).

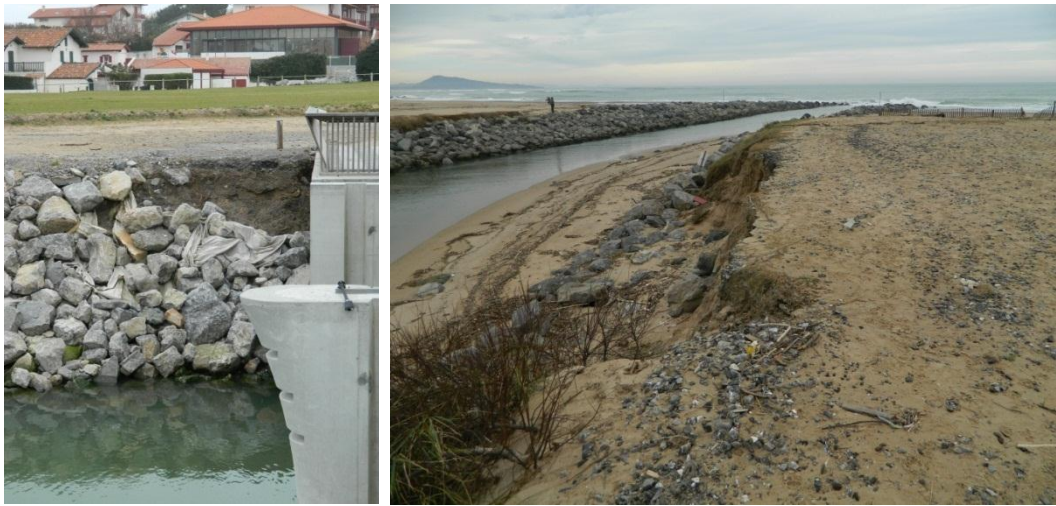
Figure 95 - Fragilisation des enrochements sur la rive droite du débouché de l'Uhabia (Bidart, 09/01/2014, BRGM).

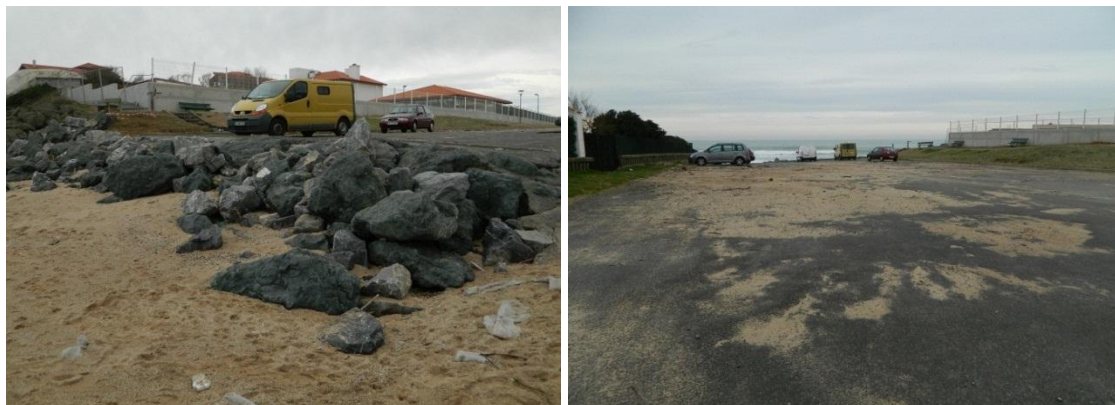
Figure 96 - Gauche : fragilisation des enrochements du parking des Embruns ; Droite : submersion au  $\frac{3}{4}$  du parking (Bidart, 09/01/2014, BRGM).

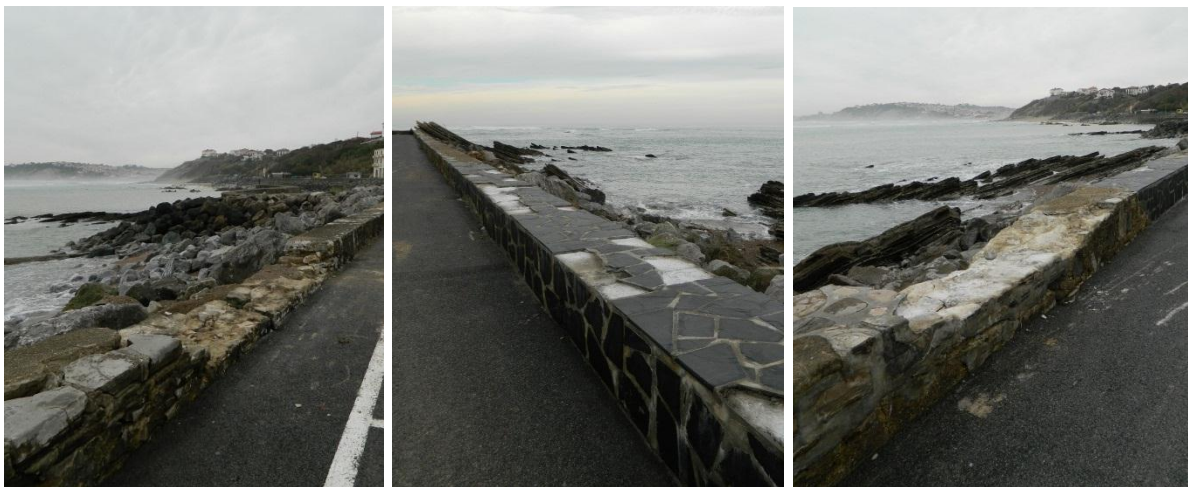
Figure 102 - Destruction partielle du parapet de la jetée des Alcyons (Guéthary, 09/01/2014, BRGM).

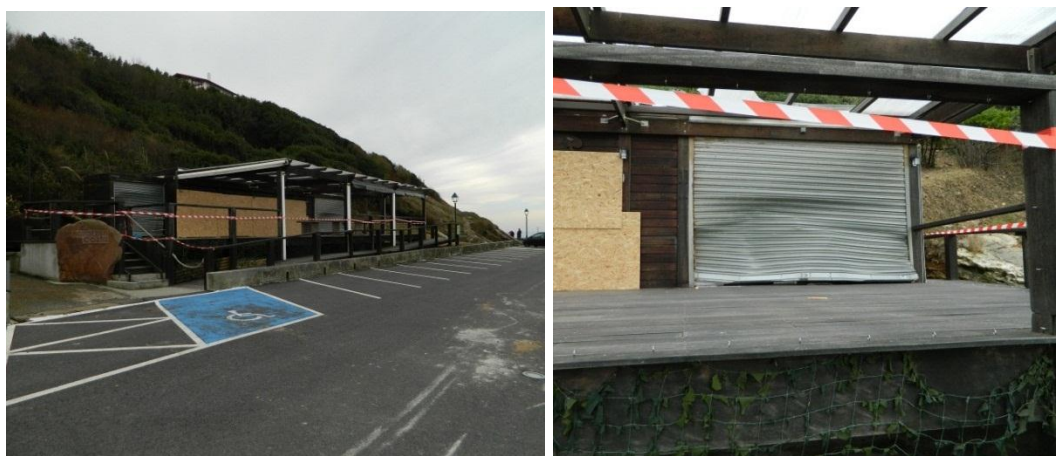
Figure 105 - Enfoncement des portes métalliques du 2<sup>ème</sup> restaurant de la jetée des Alcyons et endommagement de la terrasse (Guéthary, 09/01/2014, BRGM).
