# Compte-rendu des observations post-tempêtes sur le littoral aquitain (décembre 2013 – janvier 2014)

Rapport final

**BRGM/RP-63182-FR**  
Janvier 2014

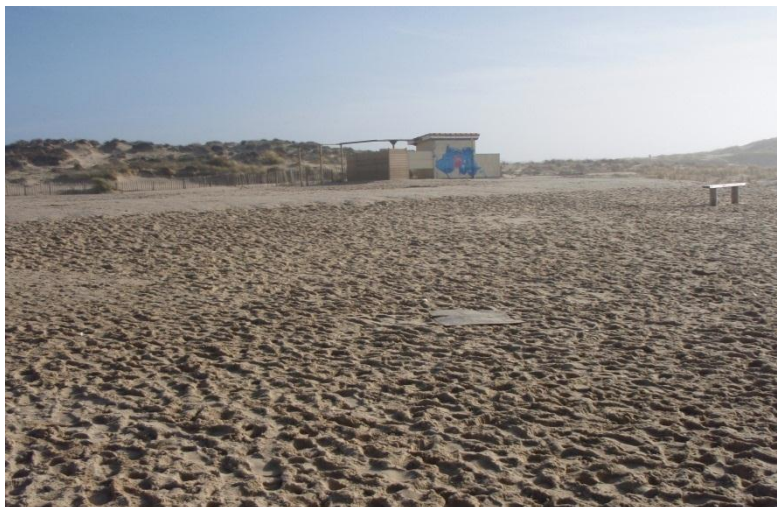
- Camping du Pin Sec : Il n'y a pas de recul du trait de côte observé au droit du poste de secours (07/01/2014, Figure 13, BRGM-ONF).

Figure 13 - Plage au droit du poste de secours du camping du Pin Sec (Naujac-sur-Mer, 07/01/2014, BRGM).

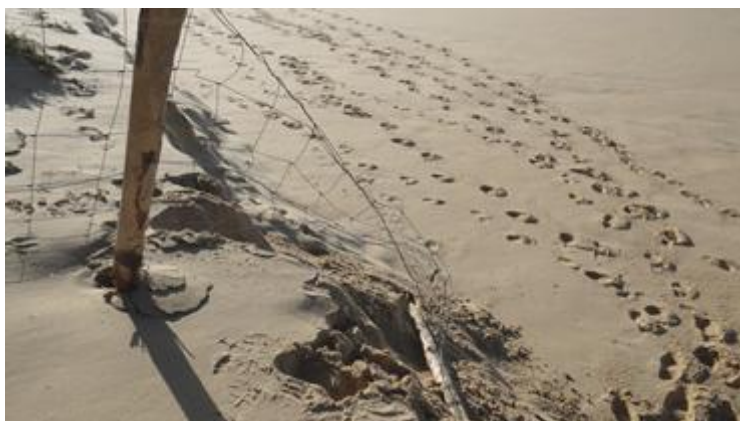
- Plage centrale du Gressier : Légère érosion au niveau de l'accès de plage. Présence d'une falaise de 1,5 m de haut sur un linéaire de 50 mètres de part et d'autre de l'accès (07/01/2014, Figure 18, ONF).
- Cantine Nord : Absence d'érosion (07/01/2014, ONF).

Figure 18 - Érosion limitée du pied de dune sur la plage du Gressier (Le Porge, 07/01/2014, ONF).

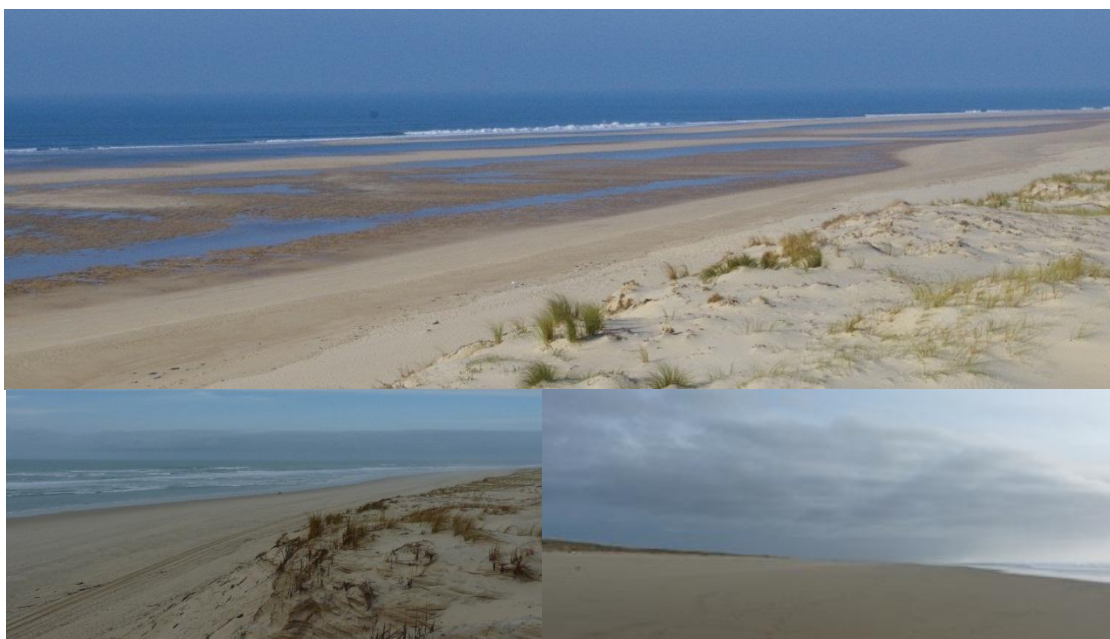
Les lisses de mer remontent très souvent au-delà du pied de dune. Une première falaise dunaire est apparue début décembre (mesurée le 7 décembre) et n'a pas été ravivée lors des coups de mer de début janvier (09/01/2014, BRGM).

Figure 19 - Plage au Nord des blockhaus le 7 décembre 2013 (haut) et le 9 janvier 2014 (bas), (BRGM).

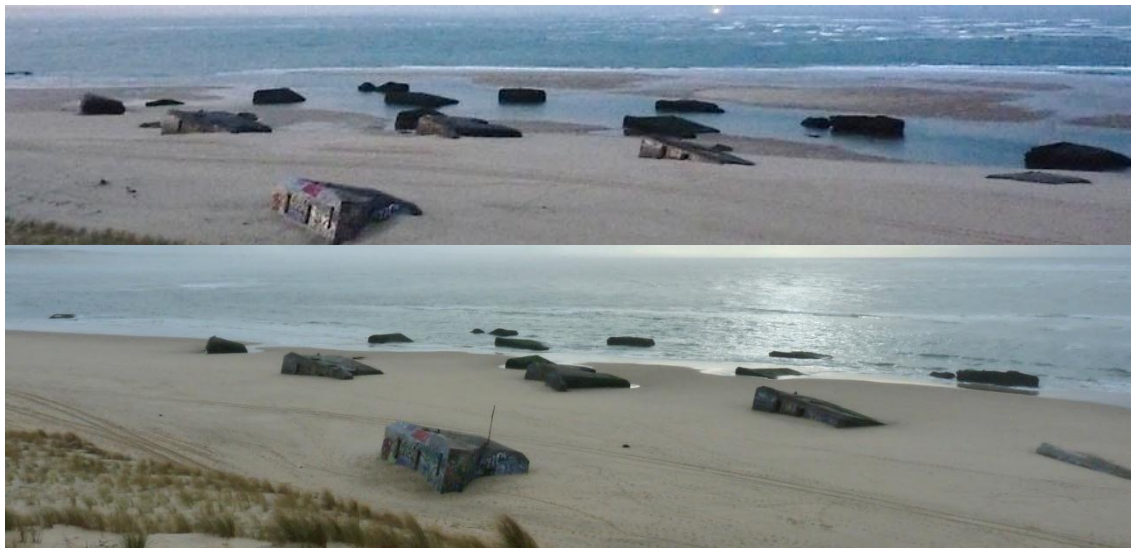
- Village des blockhaus : Les amples zones d'affouillement autour des blockhaus ont été en partie comblées et la plage s'est engraisée (09/01/2014, BRGM, Figure 20).

Figure 20 - Village de blockhaus le 13 décembre 2013 (Haut) et le 9 janvier 2014 (bas), (BRGM).

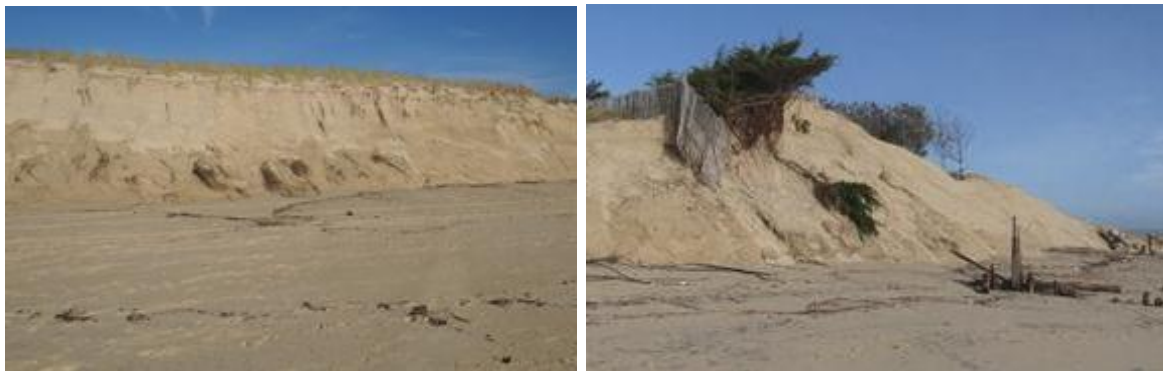
- Pointe du Cap Ferret : La plage a perdu un important volume de sable. Une importante falaise d'érosion s'est formée à la suite des fortes vagues. Le recul du trait de côte est un des plus importants identifié en Aquitaine durant cette période, avec des valeurs atteignant jusqu'à 13 m localement (09/01/2014, BRGM, Figure 21, Figure 22 et Figure 23).

Figure 21 - Gauche : érosion au Sud du village « des blockhaus » ; Droite : érosion au niveau de la Pointe du Cap Ferret (Lège Cap Ferret, 07/01/2014, ONF).

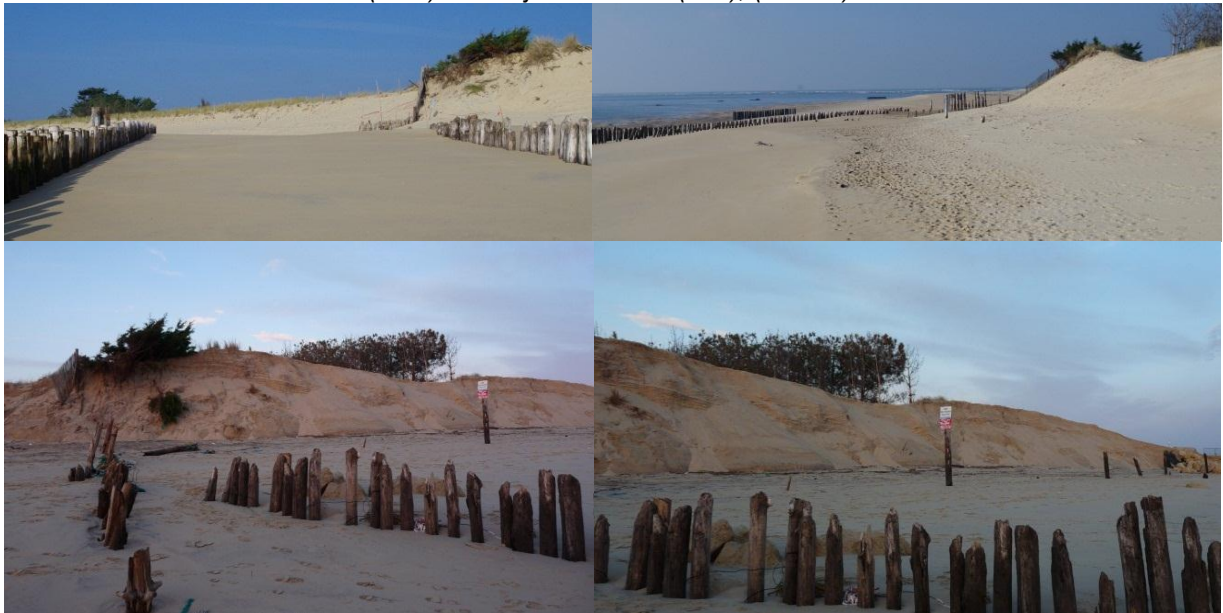
Figure 23 - Dune au-delà des épis en bois sur la Pointe du Cap Ferret le 7 décembre 2013 (haut) et le 9 janvier 2014 (bas), (BRGM).

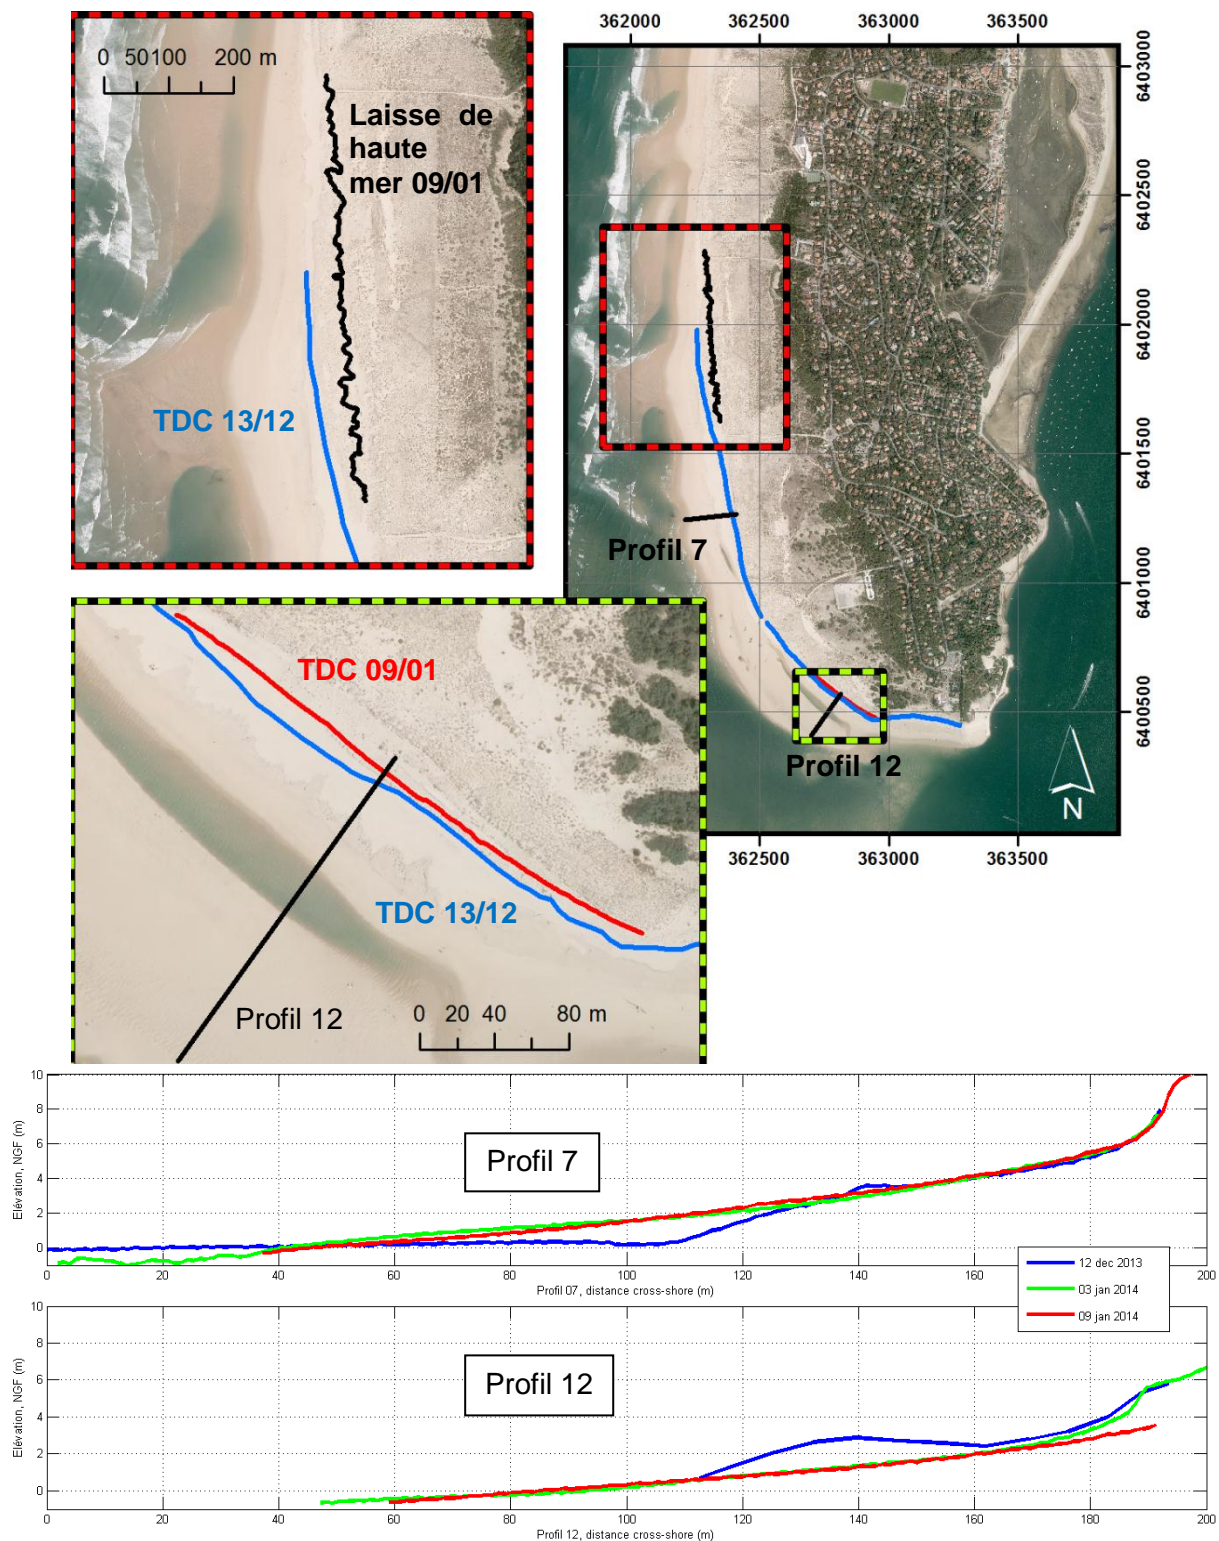
Ces observations sont confirmées par les données topographiques collectées le 13 décembre et les 3 et 9 janvier (09/01/2014, BRGM, Figure 24).

Figure 24 – Traits de côte et profils de plage levés au DGPS en décembre 2013 (12 et 13) ainsi qu'en janvier 2014 (les 3 et 9) sur la flèche du Cap Ferret. Le recul du trait de côte peut atteindre jusqu'à 13 m à la Pointe (Profil 12). Sur l'ensemble de la période d'étude la plage s'est aplaniée, entraînant une disparition des bermes et un comblement des baines (BRGM).

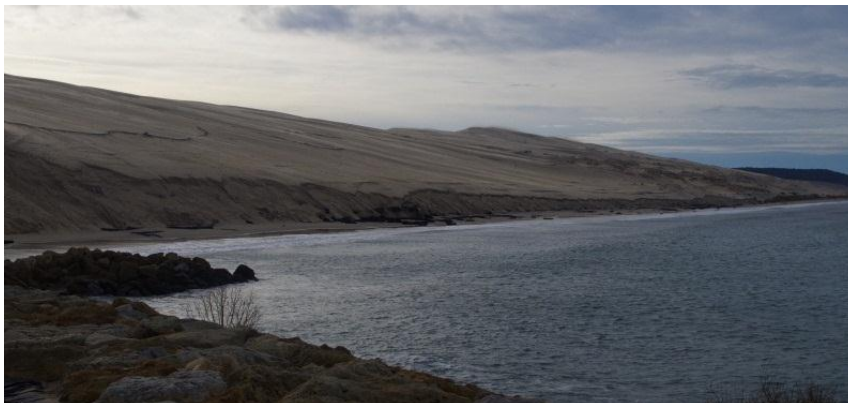
Érosion de la plage (abaissement et perte de volume non mesurés) et du pied de de la Dune du Pilat (recul du pied de dune de 5 m environ depuis avril 2013 sur la partie Nord, Figure 26). Falaise dunaire et apparition du paléosol sur la plage (08/01/2014, BRGM, Figure 27, Figure 28, Figure 29).

Figure 27 - Érosion du pied de dune, présence d'une falaise dunaire sur la majeure partie du linéaire de la Dune (La-Teste-de-Buch, 08/01/2014, BRGM).

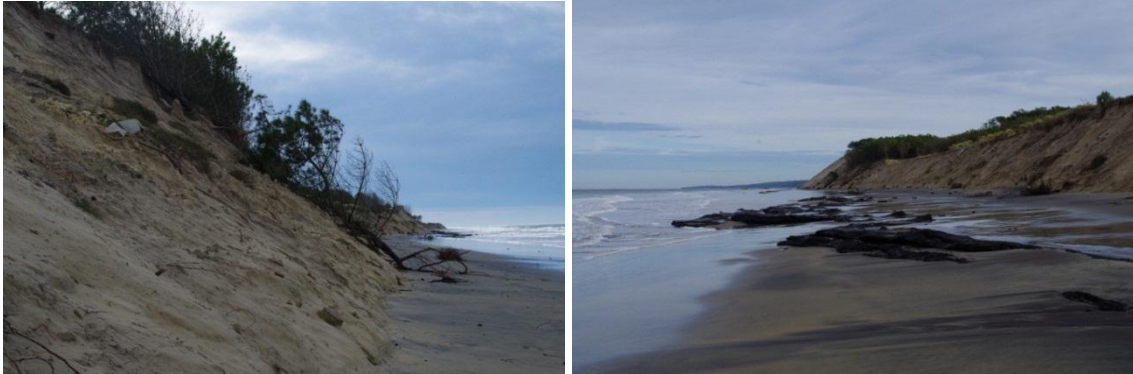
- Le Petit Nice : Présence d'une falaise vive de 6 à 8 m de haut avec déracinement d'arbres et arrachage des équipements (réseaux, anciennes infrastructures) (Figure 30). La piste cyclable au Sud du site est menacée car située à 2 m du haut de la falaise (07/01/2014, ONF).

Figure 30 - Gauche : arbre arraché et accès de plage détruit sur la plage du Petit Nice ; Droite : érosion de la plage, apparition du paléosol sur la plage du Petit Nice (La-Teste-de-Buch, 08/01/2014, BRGM).

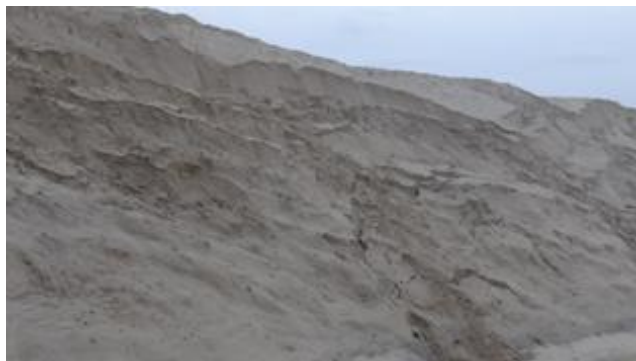
- Plage du Vivier (Nord) : Effondrement de la falaise devant l'héliport. Absence d'érosion au Nord de l'accès de plage. Au Sud, de petites falaises vives de 1 à 2 m de haut se sont formées (07/01/2014, Figure 33, ONF).

Figure 33 - Érosion au droit de l'héliport de la Plage du Vivier (Biscarrosse, 07/01/2014, ONF).

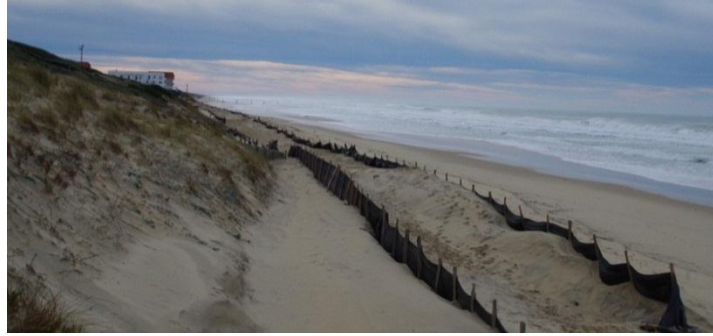
- Plage centrale : la commune a mis en place des protections sous forme d'andains de sable englobant des barrières PVC. Ces protections ont joué leur rôle en permettant d'éviter les érosions (07/01/2014, Figure 34, ONF).

Figure 34 - Protections mises en place par la commune sur la Plage centrale (Biscarrosse, 08/01/2014, BRGM).

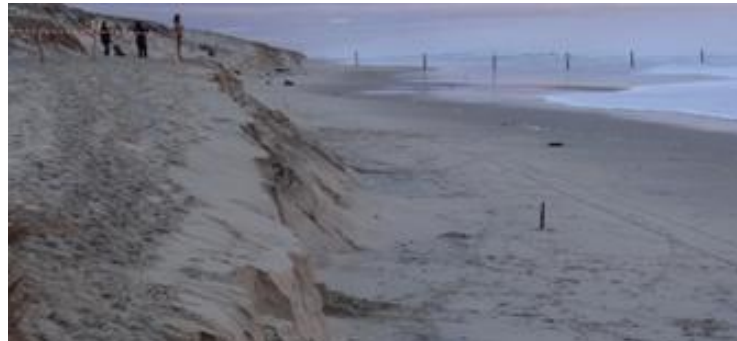
- Plage Sud : Tout le linéaire de plage présente une falaise de 2 à 3 m de haut (07/01/2014, Figure 35, ONF).

Figure 35 - Érosion limitée du pied de dune sur la Plage Sud (Biscarrosse, 07/01/2014, ONF).

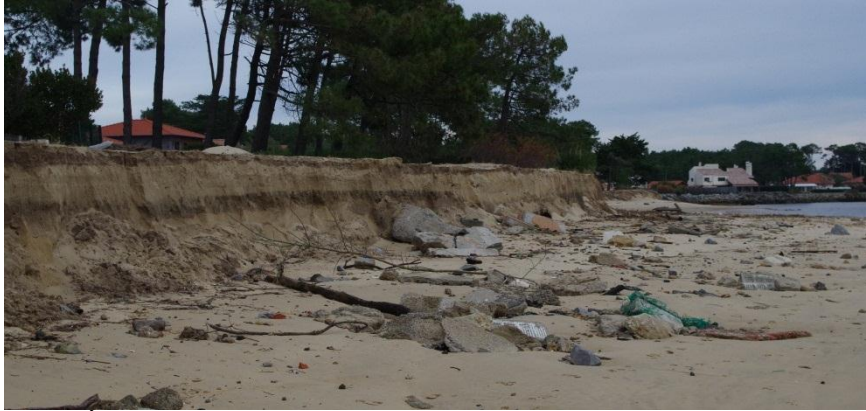
A l'intérieur du courant, l'érosion des berges a été forte (Figure 39). Une submersion marine a causé de nombreux dégâts en amont du courant au droit de l'embouchure dans le quartier du Parc d'Hiver (07/01/2014, ONF, 08/01/2014, Figure 40, BRGM).

Figure 39 - Érosion des berges en amont du courant (Mimizan, 08/01/2014, BRGM).

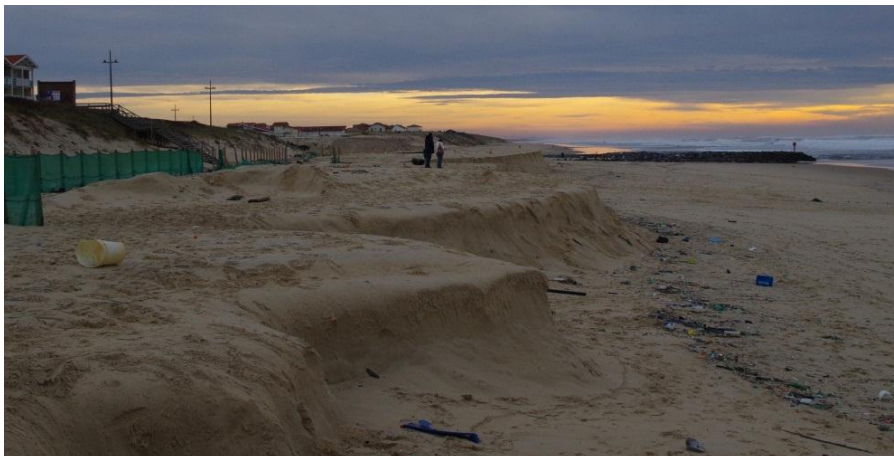
Du côté de l'océan la dune et la plage ont été érodées (Figure 41). Le recul du pied de dune est de 5 m environ mais peut atteindre 10 m localement (Figure 42). L'abaissement de la plage a été constaté mais non estimé. Le jet-de-rive atteint le sommet de dune au Sud du courant sur une hauteur atteignant plus de 15 m (08/01/2014, BRGM, Figure 43).

Figure 41 - Érosion de la plage (Mimizan, 08/01/2014, BRGM).

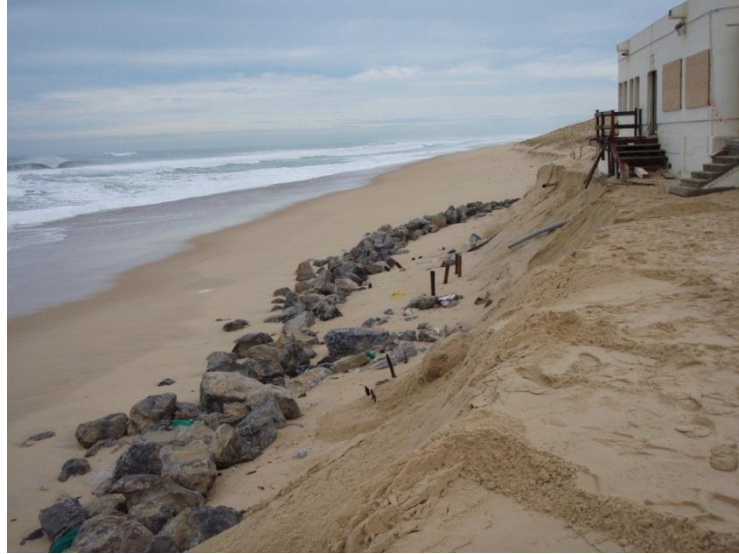
- Plage Nord : Érosion marine de 400 m de long avec un recul du pied de dune de 8 à 10 m et formation d'une falaise de 2-6 m de haut qui a atteint le bord du restaurant. L'enrochement s'est déstabilisé sous l'effet du déchaussement de certains blocs (08/01/2014, Figure 47, BRGM-ONF).

Figure 47 - Érosion au niveau du restaurant et vue sur la dune Nord érodée (Vieux-Boucau, 08/01/2014, BRGM).

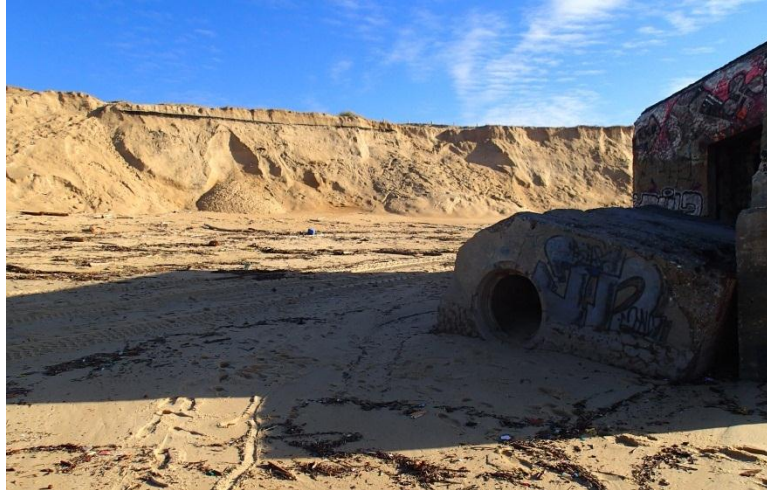
- Plan plage : Forte érosion au droit de l'escalier d'accès (8 à 10 m de recul, hauteur de falaise de 6 m et possible baisse du niveau de l'estran de 2 m). De manière générale, le secteur a reculé entre 3 et 6 m (08/01/2014, Figure 55, BRGM). Une entaille d'érosion dunaire importante a été générée au droit du blockhaus par réfraction des houles (21/01/2014, Figure 56, BRGM). Cette érosion initiée au printemps 2012, s'est accentuée lors des derniers événements de fortes vagues. La distance entre le pied de dune et le blockhaus est d'environ 28 mètres fin janvier.

Figure 56 – Entaille d'érosion dunaire au droit du blockhaus (Ondres, 21/01/2014, BRGM).

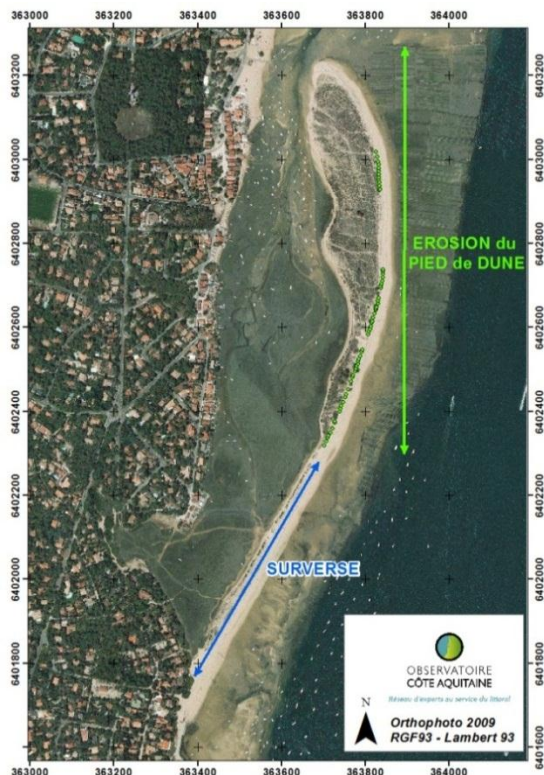
- Flèche sableuse du Mimbeau : Surverse de la partie Sud de la flèche sableuse et création de 6 brèches et de 11 entailles d’érosion marine (Figure 58, Figure 61, Figure 62). Érosion du pied de dune au niveau de la partie Nord de la flèche sableuse avec quelques surverses locales (Figure 58, Figure 59, Figure 60).

Figure 58 - Observations au niveau de la flèche sableuse du Mimbeau (BRGM).

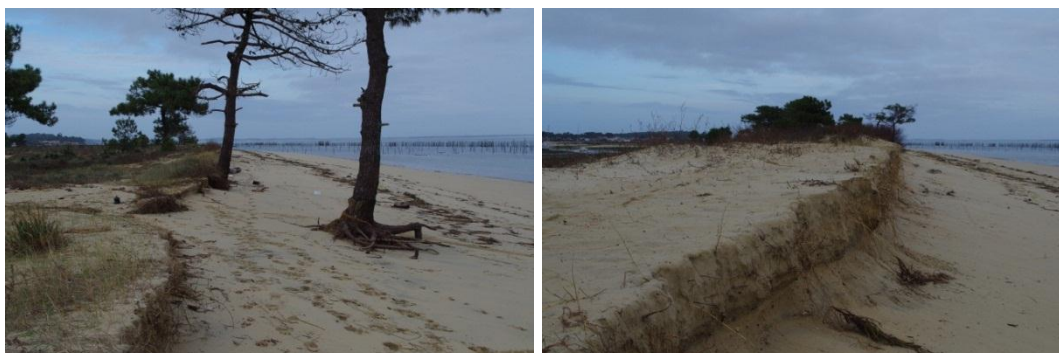
Figure 59 - Érosion du pied de dune au niveau de la partie Nord de la flèche sableuse du Mimbeau (Lège-Cap-Ferret, 09/01/2014, BRGM).

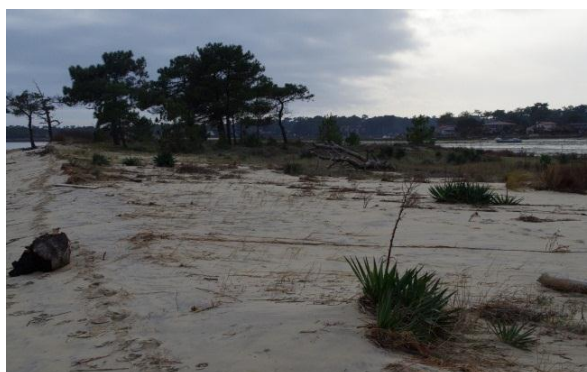
Figure 60 - Surverses locales de la partie Nord de la flèche sableuse du Mimbeau avec dépôt de sable (Lège-Cap-Ferret, 09/01/2014, BRGM).

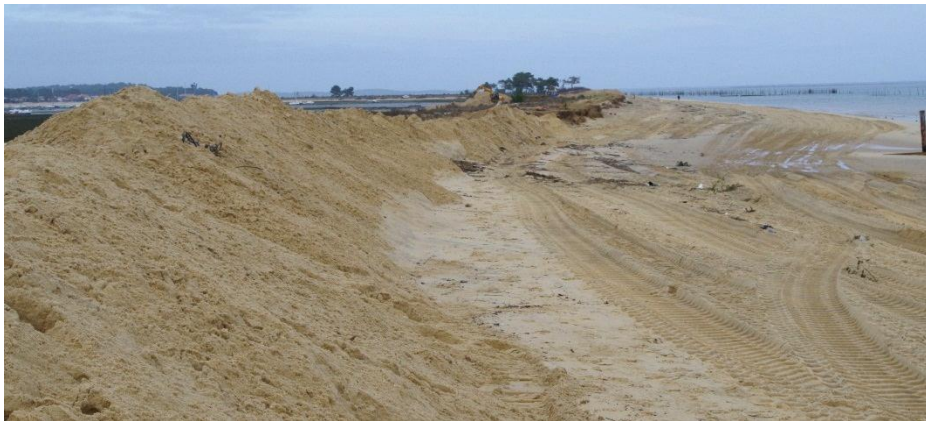
Un dépôt de sable s'est produit dans la lagune au droit de chacune des brèches (Figure 64). Il n'y a pas d'érosion marquée de la plage côté bassin (Figure 65, Figure 64), excepté au niveau de la racine de la flèche sableuse (Figure 66). Une dégradation de l'ouvrage en enrochement a été constaté (Figure 67).

Figure 66 - Abaissement de la plage au droit de la brèche située à la racine de la flèche (Lège-Cap-Ferret, 09/01/2014, BRGM).

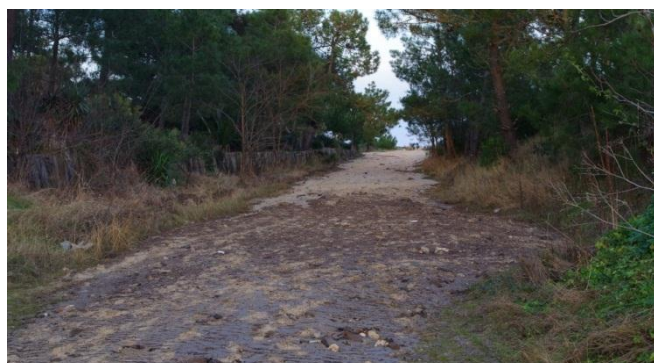
- Hortense et secteur des 44 Hectares : Dégradation de l'ouvrage (enrochement) avec déplacement de blocs (Figure 68). Surverse locale avec dépôt de sable et de vase (Figure 69).

Figure 69 - Submersion locale dans le domaine des 44 Hectares avec dépôt de sable et de vase (Lège-Cap-Ferret, 09/01/2014, BRGM).

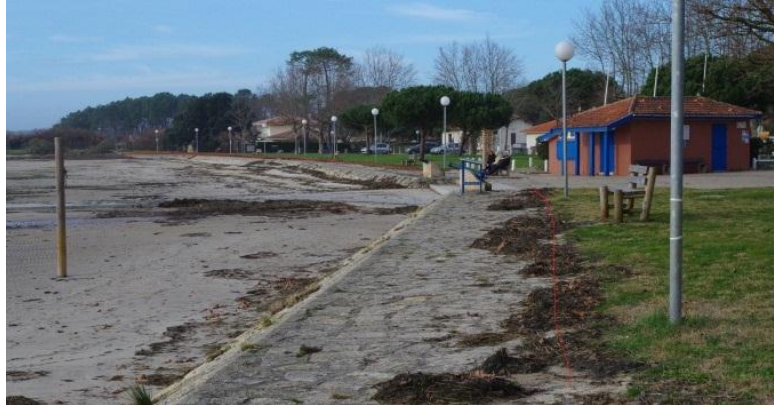
- Débordements locaux sur le DPM sous l'effet du jet-de-rive (ports et villages ostréicoles notamment) mais absence de trace de submersion en zone urbaine (Figure 70 et Figure 71).
- Pas de débordement au-delà du 2<sup>ème</sup> muret au niveau du quartier du Mauret à Andernos-les-Bains.
- Érosion des plages (abaissement de quelques dizaines de centimètres) et dégradation de certains perrés (L'Herbe, etc.).

Figure 71 - Laisse de mer témoignant du débordement au-dessus du perré (Arès, 07/01/2014, BRGM).

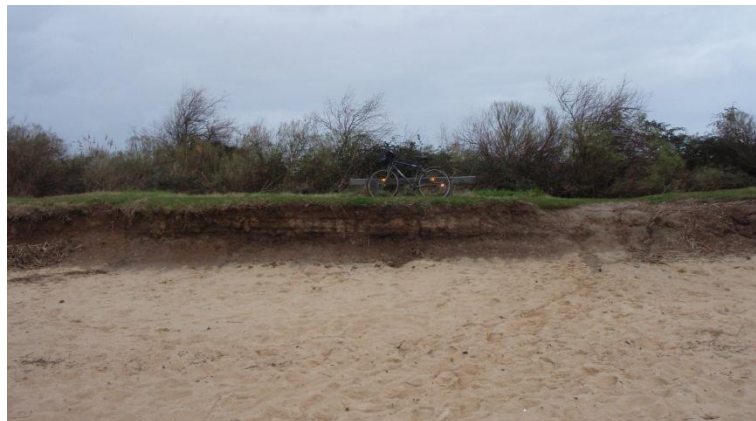
Érosion de la digue (Figure 72) et abaissement de la plage d'Audenge au Sud du domaine de Graveyron (déracinement des Tamaris, Figure 73), (23/01/2014, BRGM).

Figure 72 – Érosion marquée de la digue sur la plage de Graveyron (Audenge, 23/01/2014, BRGM).

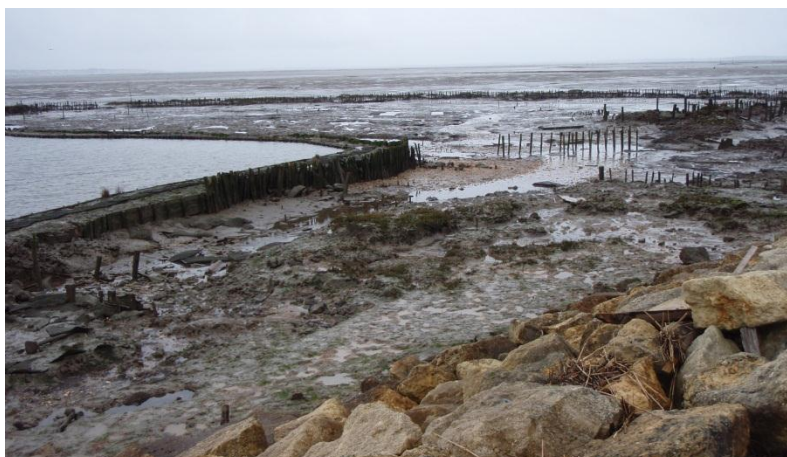
L'érosion du schorre a été accentuée au niveau de la façade Ouest du domaine de Certes (Figure 75).

Figure 75 - Érosion du schorre sur le domaine de Certes (Audenge, 23/01/2014, BRGM).

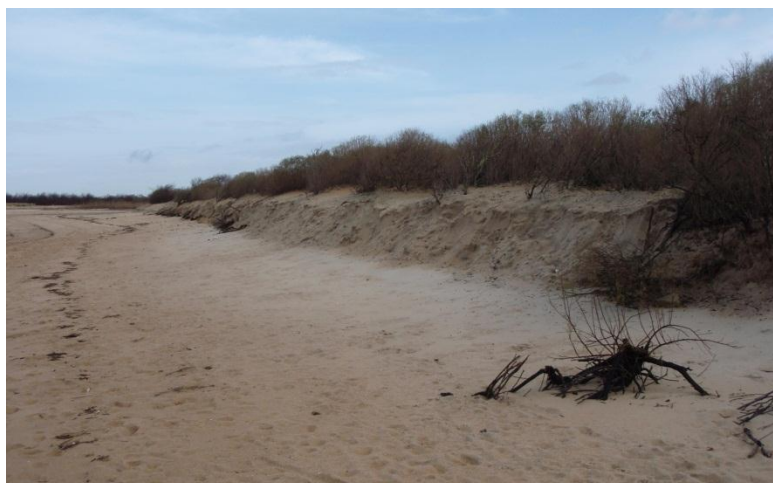
Érosion du pied de digue et probable abaissement de la plage (déracinement de tamaris, Figure 77) sur le secteur du Parc Ornithologique (23/01/2014, BRGM).

Figure 77 – Érosion du pied de digue et déracinement de Tamaris sur le secteur du Parc Ornithologique (Le Teich, 23/01/2014, BRGM).

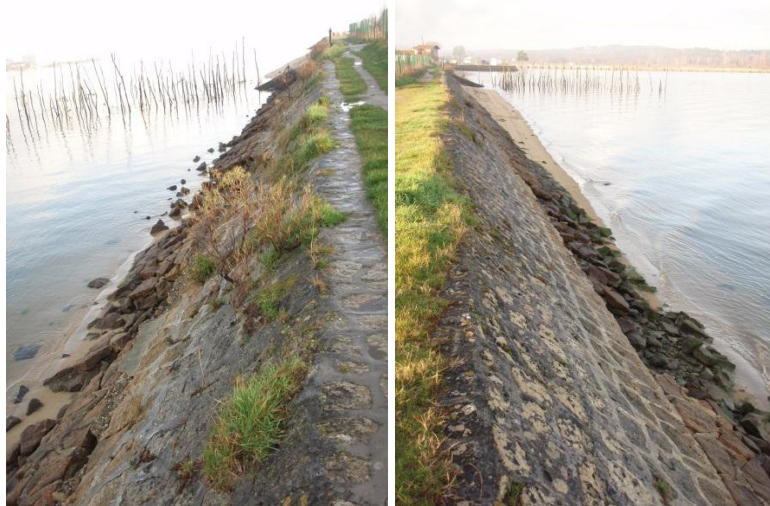
- Prés salés Est : L'érosion des digues déjà constatée sur ce secteur a été accrue :
  - déplacement de blocs au niveau des enrochements, présence d'entailles d'érosion et d'une microfalaise sur le talus de la digue (Figure 79) ;
  - affouillement des perrés par endroit (Figure 80).

Figure 80 – Afouillement à la base des perrés des digues des Prés Salés Est (La-Teste-de-Buch, 23/01/2014, BRGM).

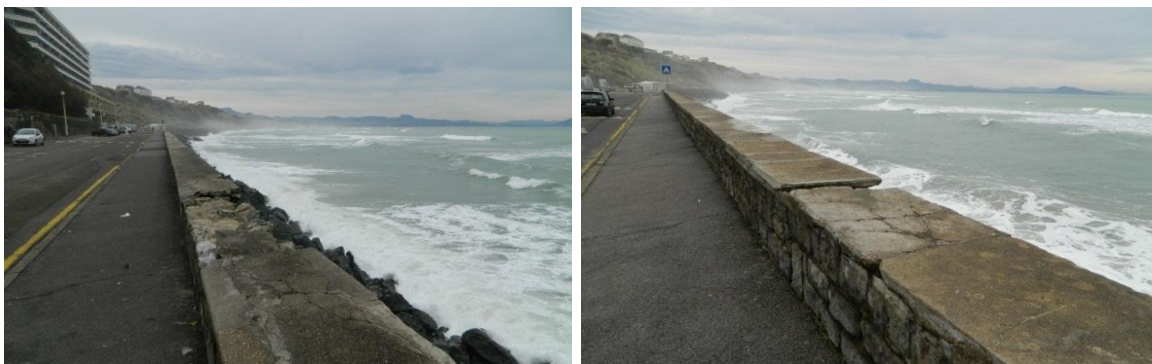
- Côte des Basques : Parapet du perré endommagé au Nord. L'impact du jet-de-rive de l'autre côté du Boulevard du Prince de Galles a endommagé le garde-corps d'un chemin de promenade (Figure 86 et Figure 87).

Figure 86 - Altération du parapet du perré au Nord de la Côte des Basques (Biarritz, 09/01/2014, BRGM).

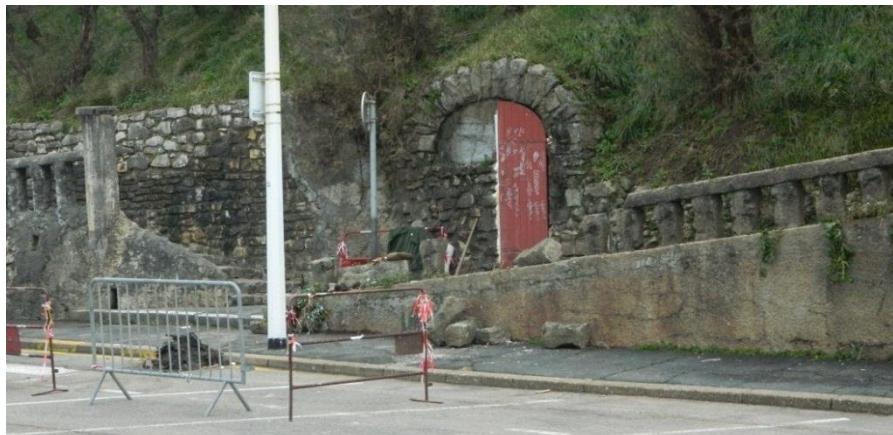
Figure 87 - Destruction du garde-corps d'un chemin de promenade le long du Boulevard du Prince de Galles (Biarritz, 09/01/2014, BRGM).

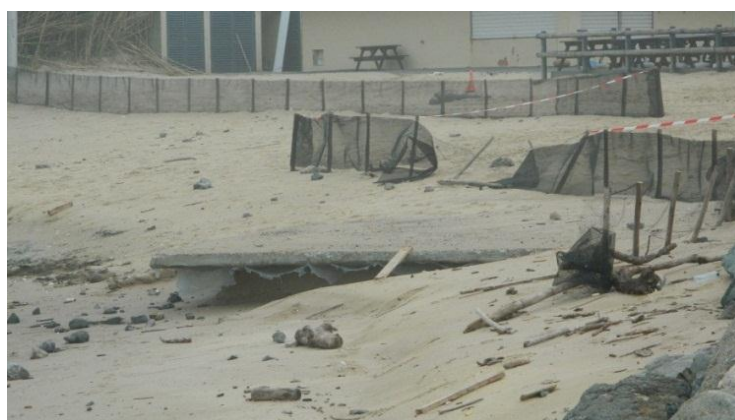
- Plage de Milady : Forte érosion de la plage avec recul métrique de la microfalaise de bas de plage et diminution du stock sableux. Les enrochements ont été fragilisés. Les vagues sont montées jusqu'au niveau des bâtiments du restaurant (Figure 88, Figure 89, Figure 90).

Figure 89 - Affouillement d'une dalle sur la plage de Milady (Biarritz, 09/01/2014, BRGM).

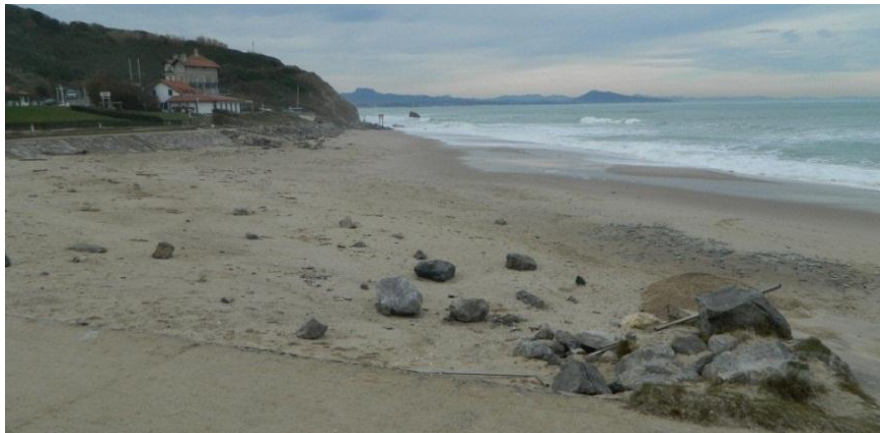
- Ilbarritz : Les fortes vagues n'ont pas eu de fort impact sur la plage d'Ilbarritz, avec une absence d'érosion marquée et de recul du pied de dune. Des enrochements au niveau de l'accès de plage Nord ont été légèrement déstabilisés (Figure 91).

Figure 91 - Déstabilisation des enrochements, accès Nord, plage d'Ilbarritz (Bidart, 09/01/2014, BRGM).

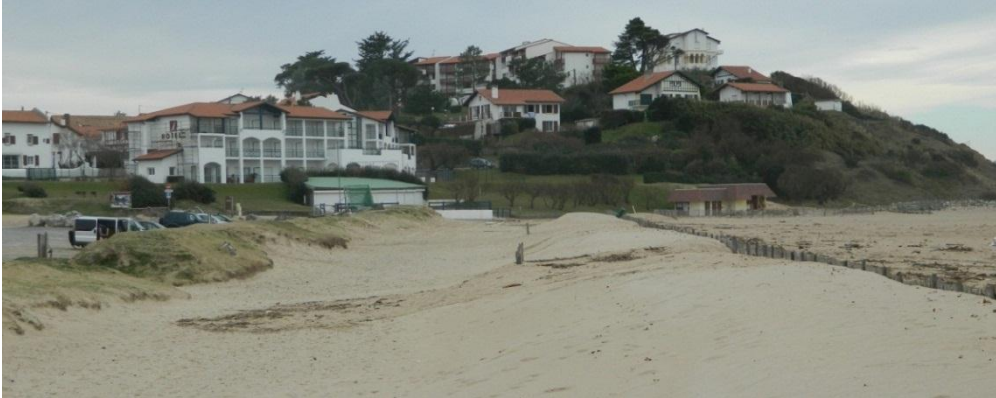
Figure 97 - Franchissement de la dune par le jet-de-rive au droit du parking à l'Est du poste de secours (Bidart, 09/01/2014, BRGM).

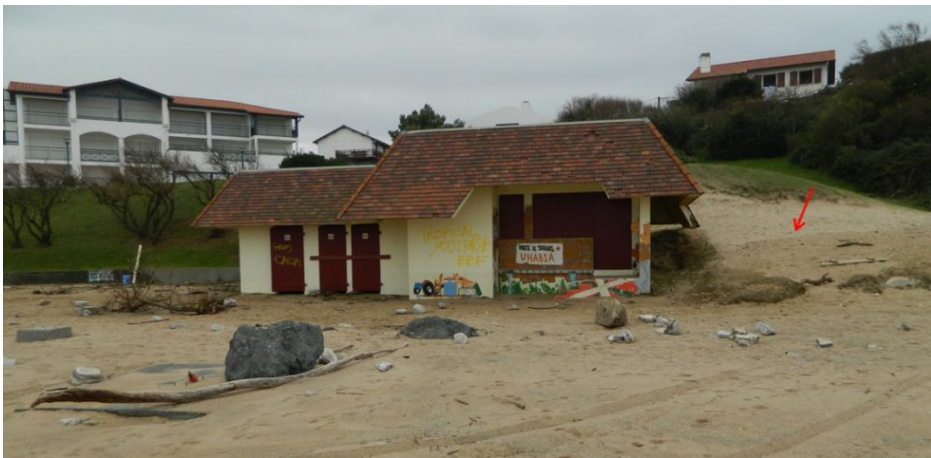
Figure 98 - Le poste de secours de la plage d'Uhabia a subi l'action du jet-de-rive. Le runup (hauteur maximale du jet-de-rive) est matérialisé par le sable plus foncé sur l'accès de plage (Bidart, 09/01/2014, BRGM).

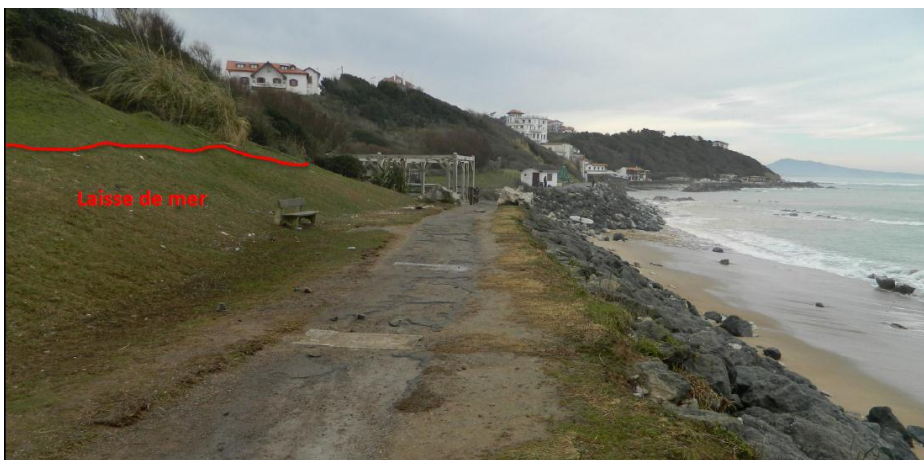
- Parlementia : Le sentier du littoral a été érodé, avec des enrochements plus ou moins sévèrement fragilisés. Le jet-de-rive est identifiable en pied de versant en arrière du sentier. Sur certains secteurs la totalité du sable a été transporté vers le large, mettant à l'affleurement les marnes sous-jacentes.

Figure 99 - Jet de rive identifiable par la laisse de mer sur le versant surplombant le sentier du littoral de Parlementia (Bidart, 09/01/2014, BRGM).

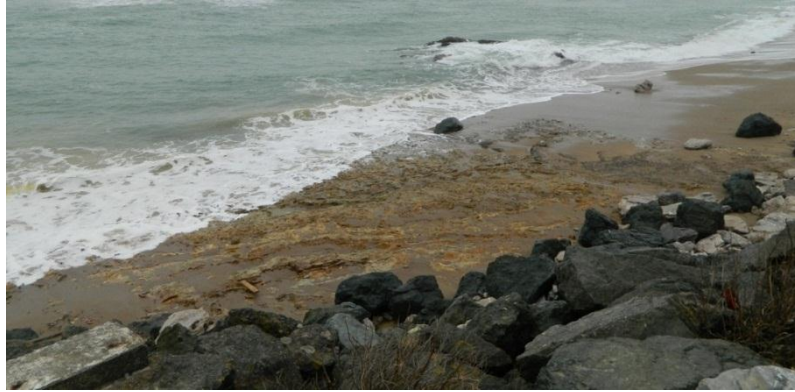
Figure 100 - Disparition du sable lors des coups de mer et affleurement des marnes sous-jacentes en contrebas du sentier du littoral de Parlementia (Bidart, 09/01/2014, BRGM).

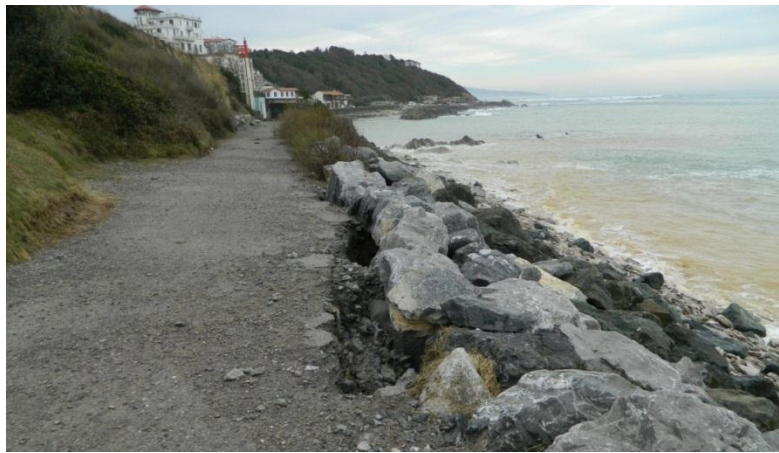
Figure 101 - Déstabilisation des enrochements sur le sentier du littoral de Parlementia (Bidart, 09/01/2014, BRGM).

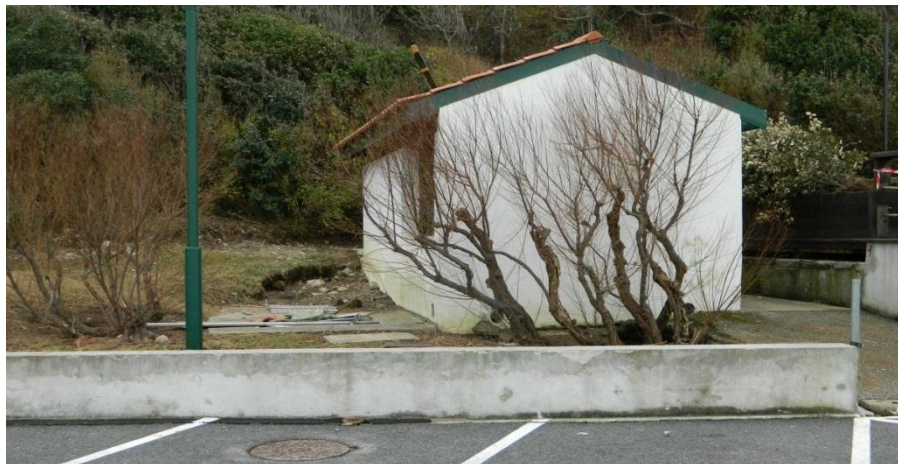
Figure 103 - La force des vagues a générée une microfalaise d'érosion sur le terrain de cette maison. Le jet-de-rive a atteint le pied des buissons en arrière du bâtiment (Guéthary, 09/01/2014, BRGM).

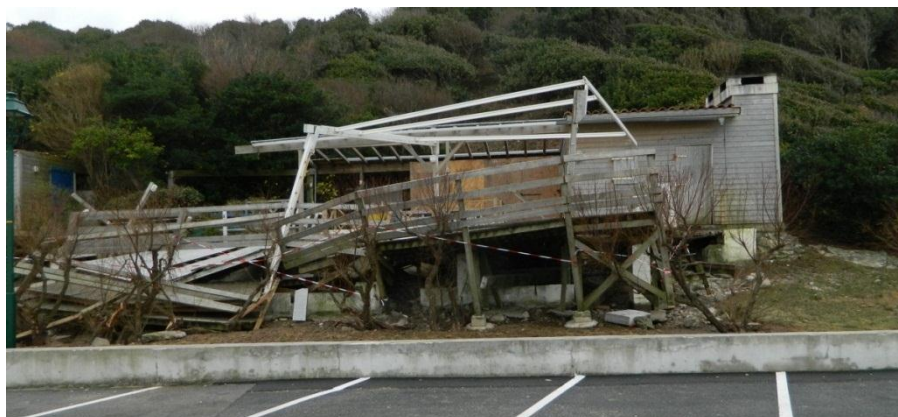
Figure 104 - Destruction de la terrasse du 1<sup>er</sup> restaurant de la jetée des Alcyons (Guéthary, 09/01/2014, BRGM).

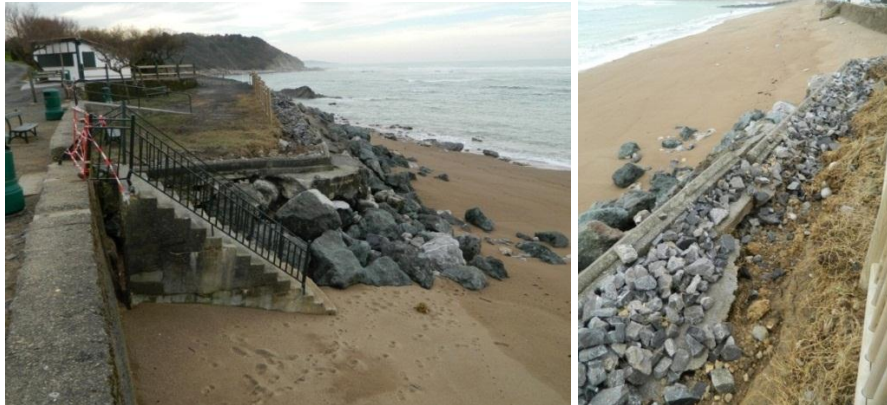
- Erromardie : dégâts importants sur les 20 premiers mètres d'enrochements en partie Sud de la plage (blocs déchaussés, affaissement généralisé) et dans le prolongement

incision des terrains en contrehaut de l'enrochement (impact potentiel en bordure immédiate du sentier littoral) ; submersion généralisée de la route et du parking ; submersion plus ou moins importante des deux campings. L'escalier d'accès à la plage en partie Sud s'est affaissé.

Figure 106 - Affaissement généralisé des enrochements au départ du sentier du littoral au Sud de la plage d'Erromardie (Saint-Jean-de-Luz, 09/01/2014, BRGM).

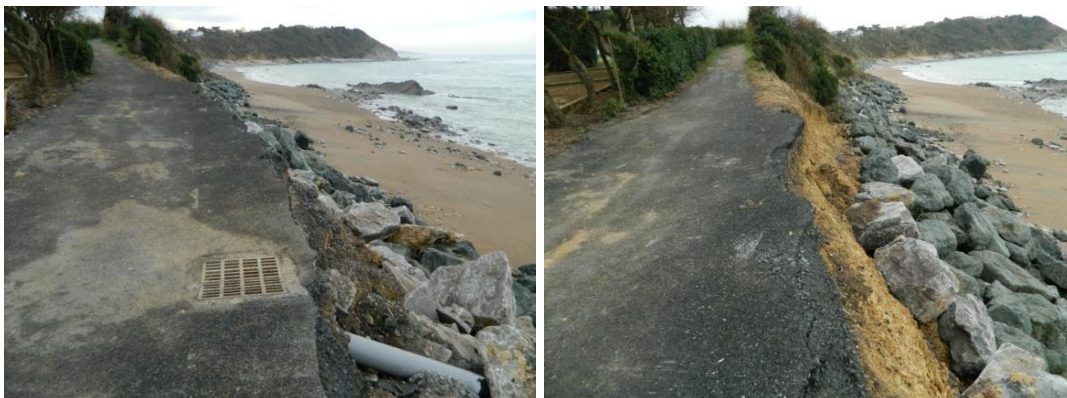
Figure 107 - Attaque des altérites du sentier du littoral par les vagues de tempête et déstabilisation des enrochements (Saint-Jean-de-Luz, 09/01/2014, BRGM).

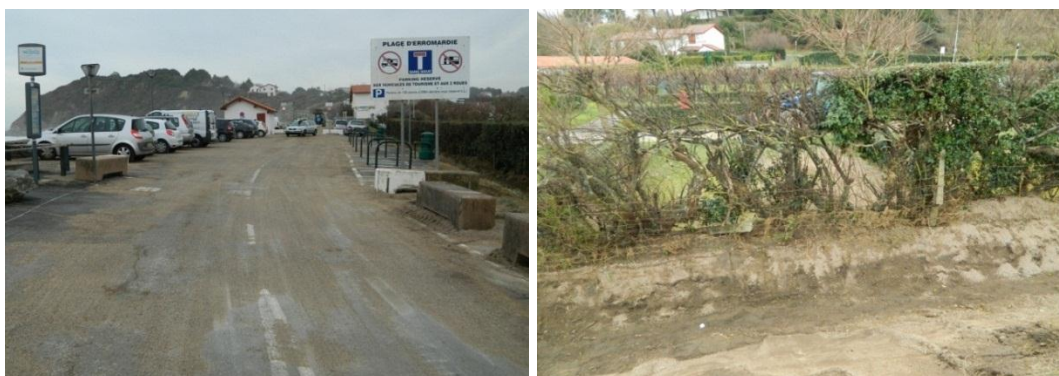
Figure 108 - Dépôt de sable à la suite de la submersion du parking d'Erromardie et des campings en arrière (Saint-Jean-de-Luz, 09/01/2014, BRGM).

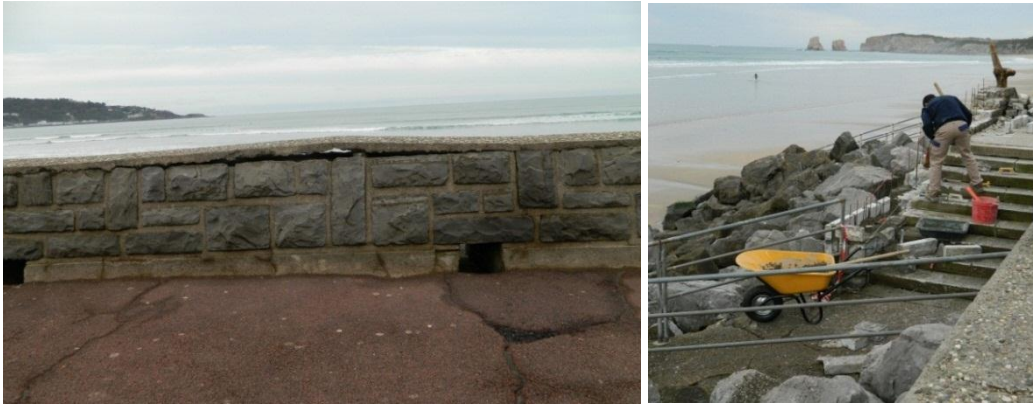
- Plage Est : parapet du perré du Boulevard de la Mer endommagé. Dégâts importants sur les escaliers en pierre d'accès de plage. Le jet-de-rive a atteint les marches de l'hôtel de Paris.

Figure 109 - Gauche : endommagement du parapet du perré du Boulevard de la Mer ; Droite : travaux de reconstruction de l'accès de plage touché durant les coups de mer (Hendaye, 09/01/2014, BRGM).
